CONSIGLIO NAZIONALE DEGLI INGEGNERI

Centro Studi Consiglio Nazionale Ingegneri

Analisi di sicurezza della Tangenziale Est-Ovest di Napoli

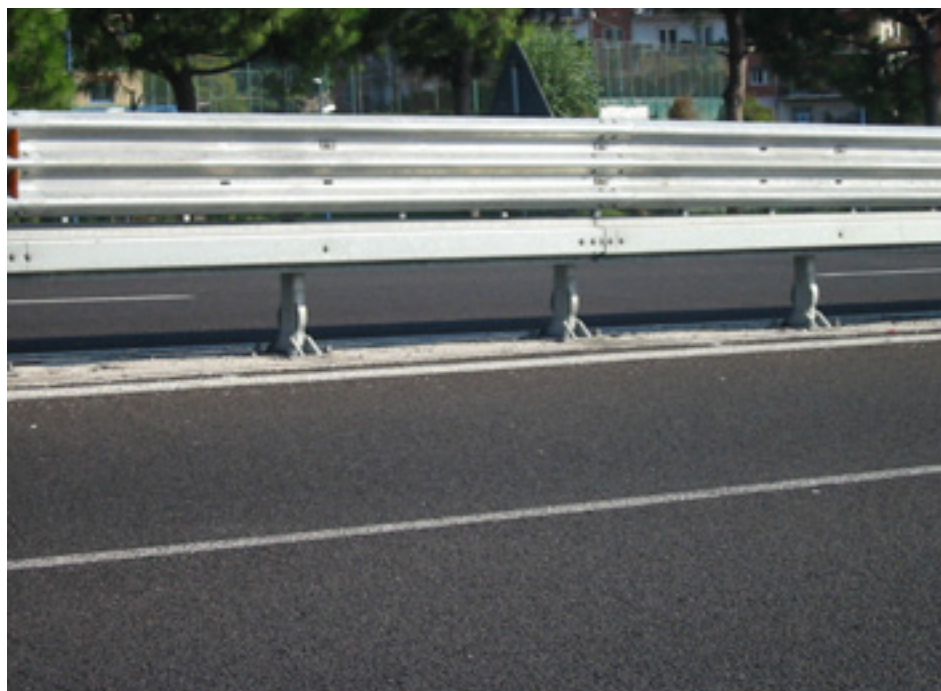
Fig. 16 - Barriera di sicurezza pericolosa per i motociclisti

Raccomandazione: installare barriere idonee anche al contenimento dei motociclisti

Si raccomanda, nell'ambito di un programma di adeguamento dei dispositivi di ritenuta, di installare barriere di sicurezza dotate di dispositivi di contenimento che siano in grado di minimizzare le conseguenze delle fuoriuscite dei veicoli a due ruote contro le barriere di sicurezza.

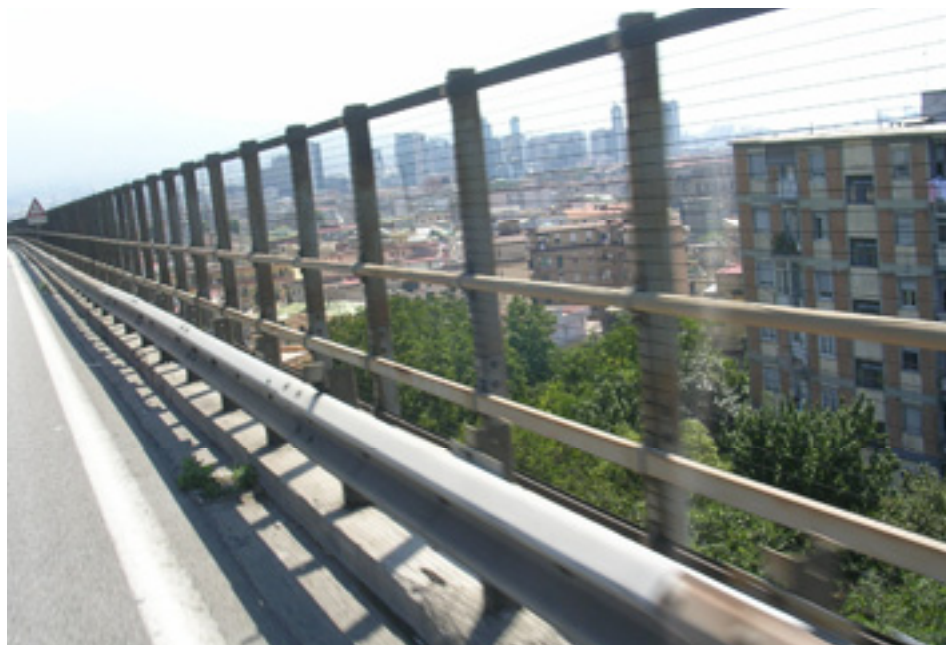
Nonostante l'elevato pericolo potenziale della fuoriuscite, le barriere di sicurezza sono realizzate con un unico nastro a doppia onda (cfr. fig. 18). Tali barriere presentano bassa capacità di contenimento. Peraltro, l'efficacia delle barriere è ridotta dal loro notevole degrado (cfr. da fig. 19 a fig. 21).

Fig. 18 - Barriera di sicurezza con unico nastro a doppia onda

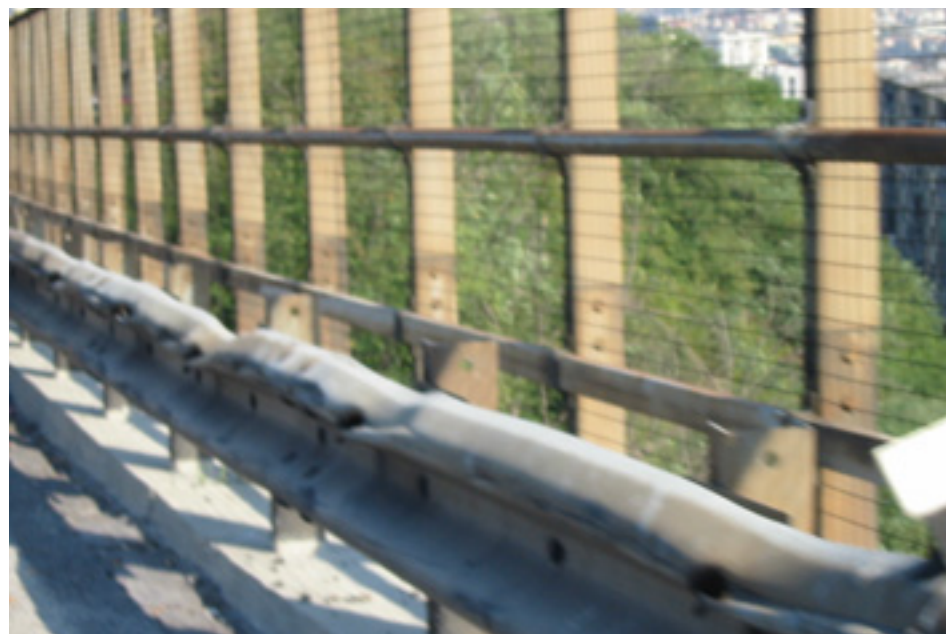
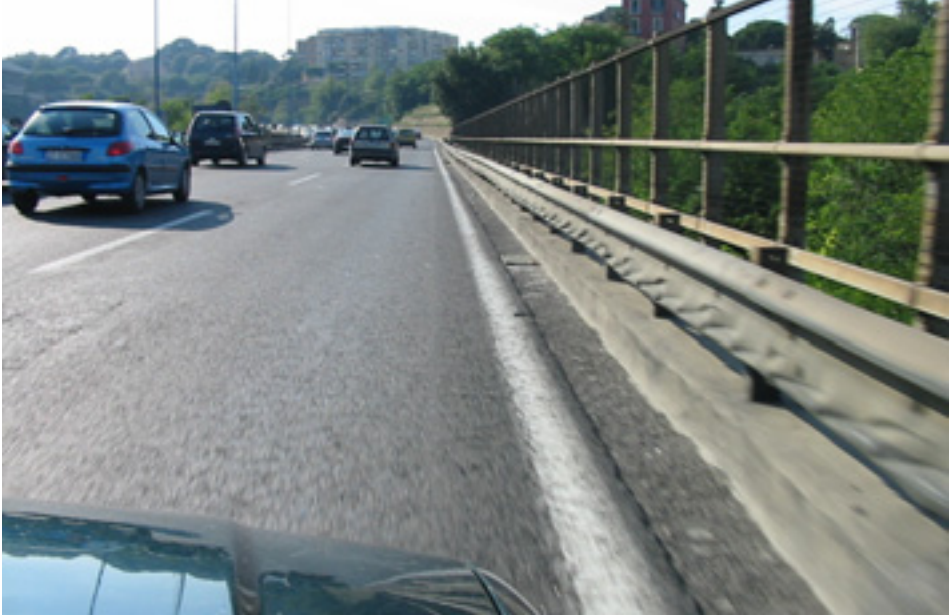
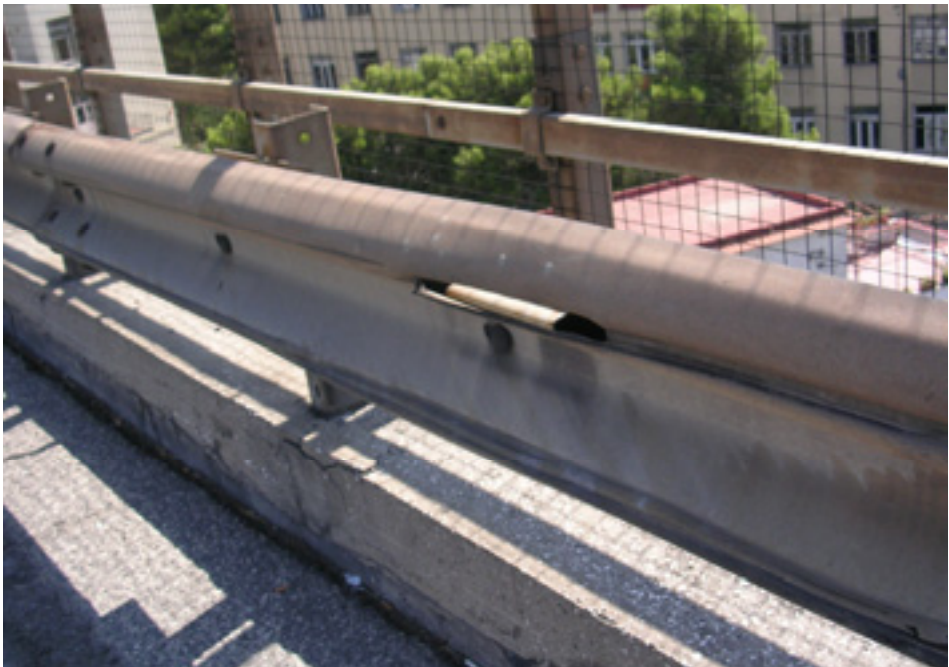
Fig. 19 - Barriera di sicurezza degradata

Fig. 20 - Barriera di sicurezza degradata

Fig. 21 - Barriera di sicuezza degradata

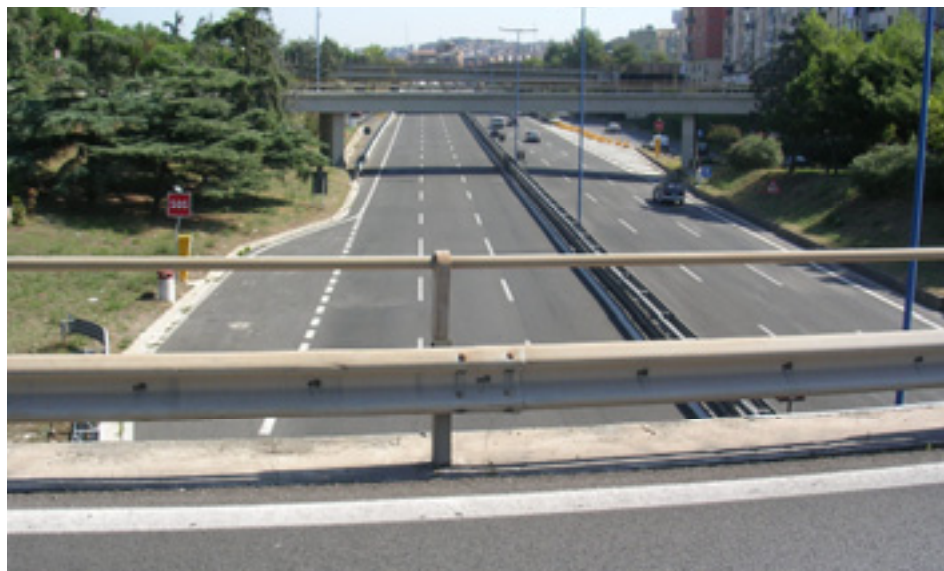
Fig. 24 - Svincolo Fuorigrotta: barriera di sicurezza per bordo ponte con bassa capacità di contenimento

Raccomandazione: adeguare le barriere di sicurezza per bordo ponte

Si raccomanda l'adeguamento delle barriere di sicurezza per bordo ponte con bassa capacità di contenimento, installando barriere di sicurezza ad elevata capacità di contenimento conformi alle disposizioni del D.M. n.223/92 e s.m.i., che tengano conto dell'esigenza di protezione anche dei veicoli a due ruote.

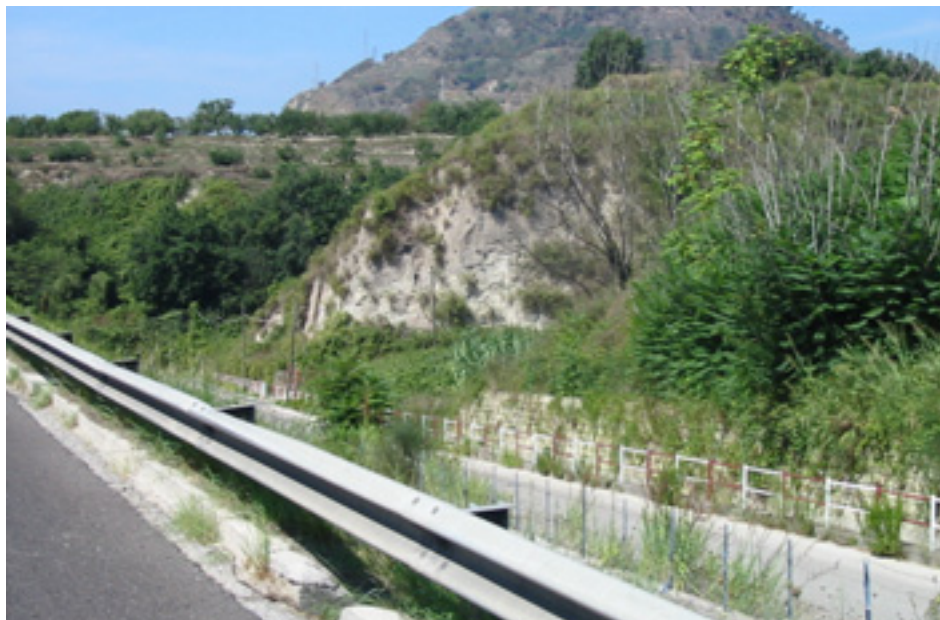
Fig. 25 - Carreggiata ovest, km 4 + 000: barriera con bassa capacità di contenimento in corrispondenza di un rilevato di notevole altezza al cui piede è presente una strada

Raccomandazione: adeguare le barriere di sicurezza per bordo laterale

Si raccomanda l'adeguamento delle barriere di sicurezza per bordo laterale con bassa capacità di contenimento, installando barriere di sicurezza ad elevata capacità di contenimento conformi alle disposizioni del D.M. n.223/92 e s.m.i., che tengano conto dell'esigenza di protezione anche dei veicoli a due ruote.

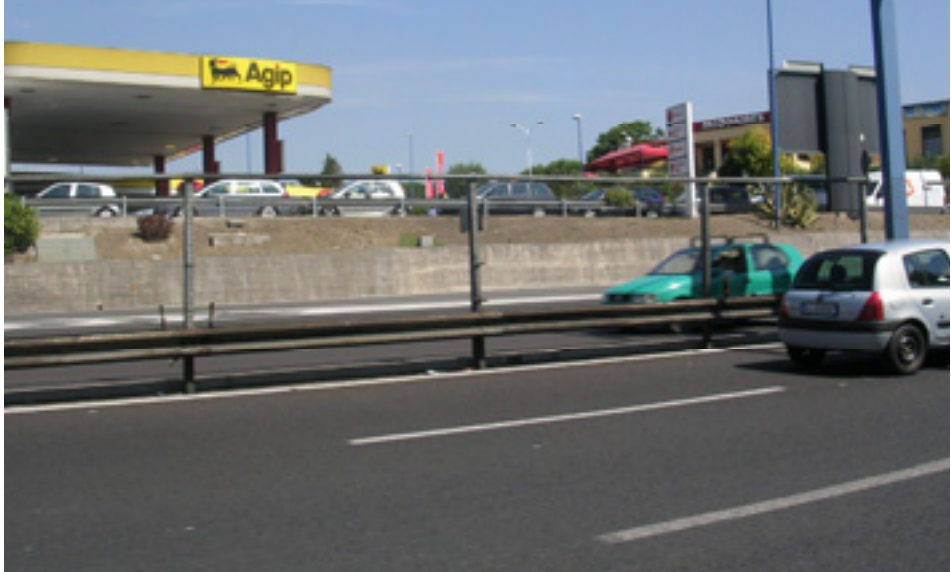
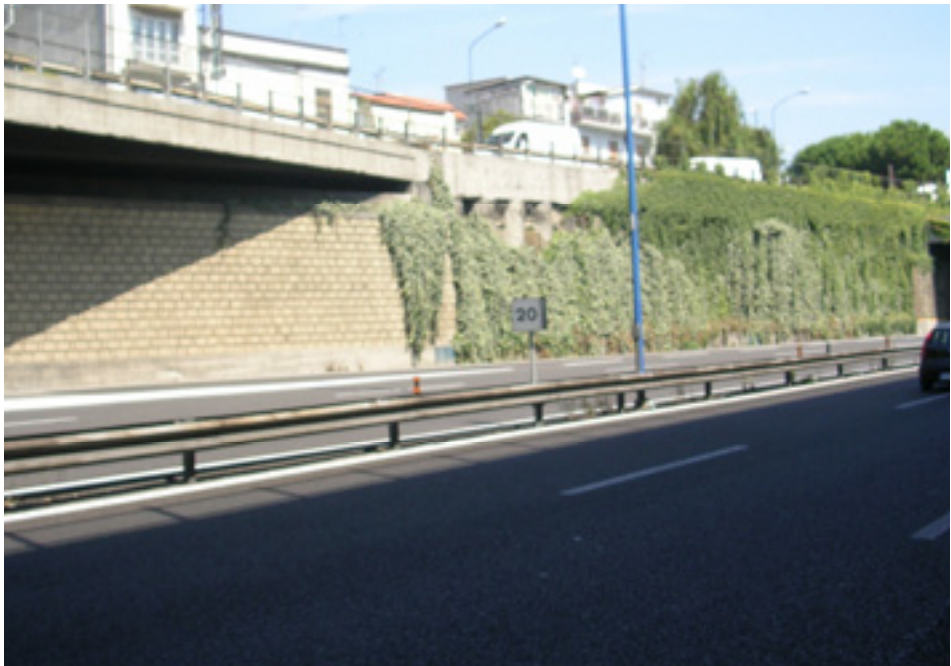
Fig. 28 - Barriera per spartitraffico con bassa capacità di contenimento (km 19 + 400)

Fig. 29 - Barriera per spartitraffico con bassa capacità di contenimento (km 20 + 000)

Raccomandazione: adeguare le barriere di sicurezza per spartitraffico

Si raccomanda l'adeguamento delle barriere di sicurezza per spartitraffico con bassa capacità di contenimento, installando barriere di sicurezza ad elevata capacità di contenimento conformi alle disposizioni del D.M. n.223/92 e s.m.i., che tengano conto dell'esigenza di protezione anche dei veicoli a due ruote.

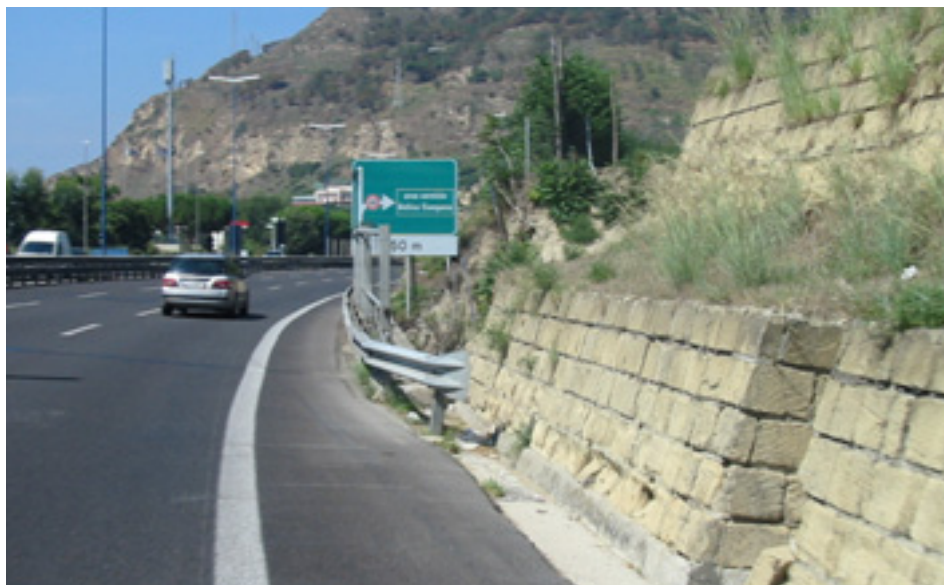
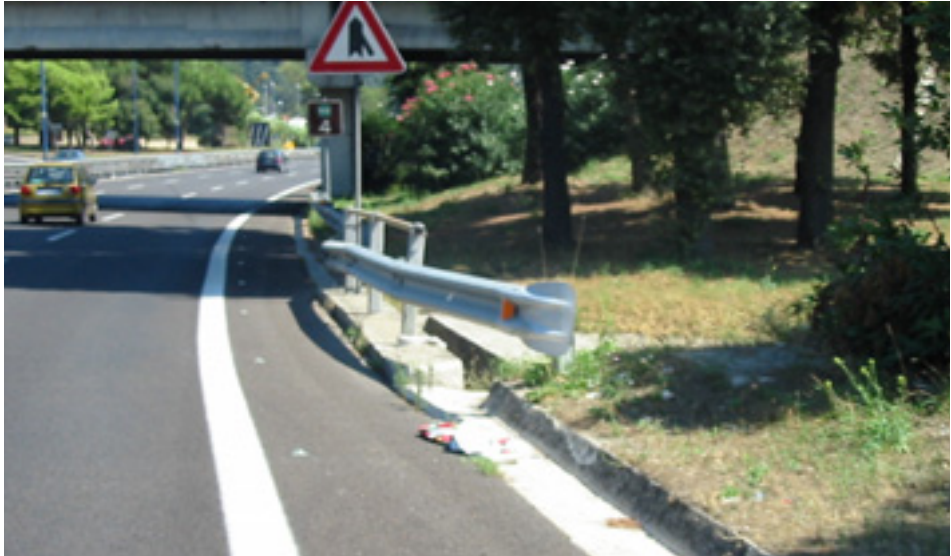
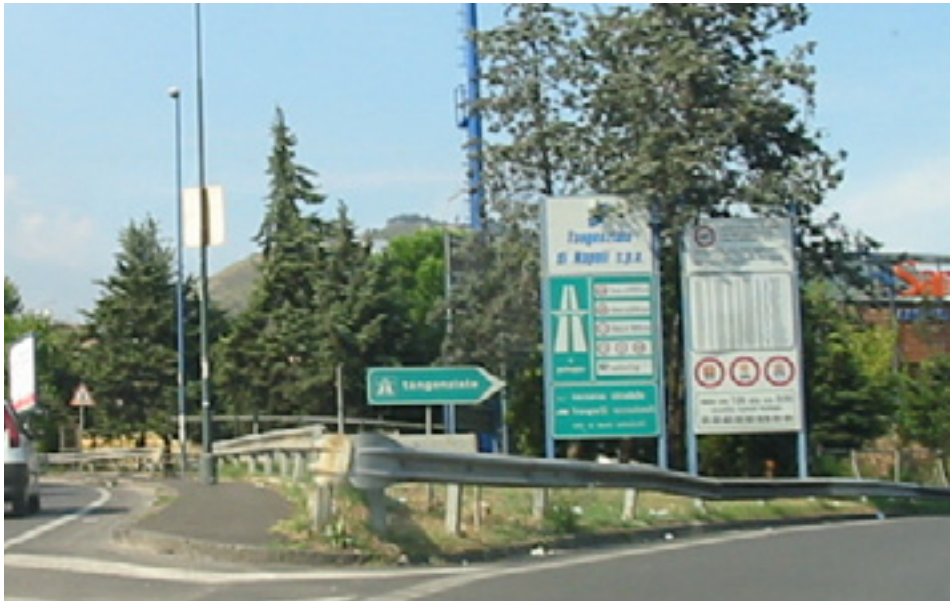
Le barriere di sicurezza presentano dispositivi terminali privi di meccanismi per l'assorbimento graduale dell'energia d'urto (cfr. da fig. 30 a fig. 32), per cui la fuoriuscita contro i terminali potrebbe risultare dannosa per gli occupanti dei veicoli.

Fig. 30 - Terminale pericoloso

Fig. 31 - Terminale pericoloso

Fig. 32 - Terminale pericoloso (svincolo Fuorigrotta)

Raccomandazione: installare terminali delle barriere di sicurezza ad assorbimento di energia

Si raccomanda di sostituire gli attuali terminali delle barriere di sicurezza con dispositivi ad assorbimento di energia (conformi ai requisiti della norma UNI ENV 1317-4:2003).

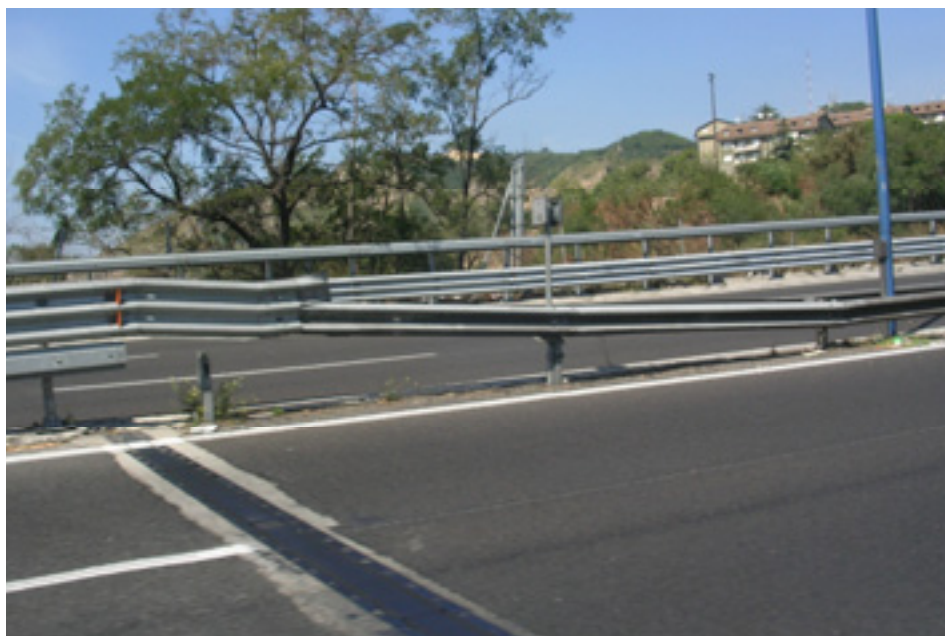
Fig. 33 - Barriere collegate con inadeguata transizione (km 12 + 500)

Raccomandazione: adeguare le transizioni tra le barriere di sicurezza di differente tipologia

Si raccomanda di adeguare le transizioni tra le barriere di sicurezza di differente deformabilità e capacità di contenimento (con sistemi conformi ai requisiti della norma UNI ENV 1317-4:2003).

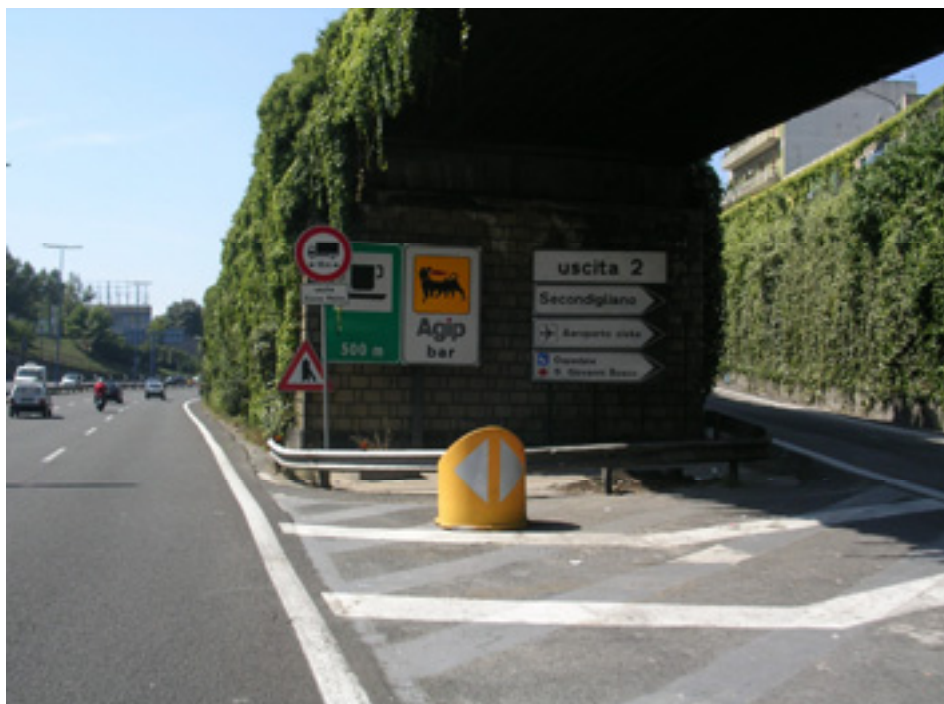
Fig. 36 - Muro ortogonale al traffico (carreggiata ovest)

Raccomandazione: modificare o proteggere gli ostacoli

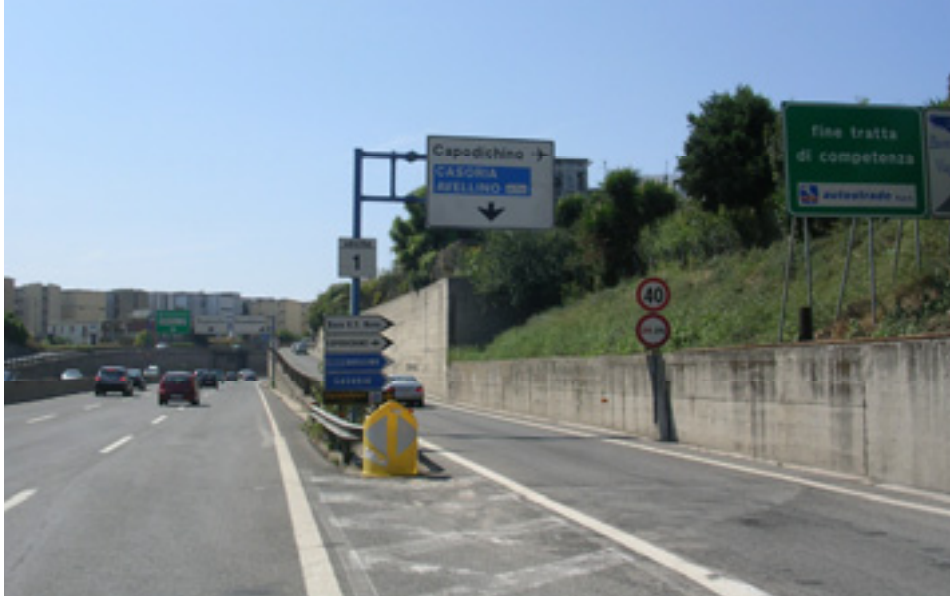
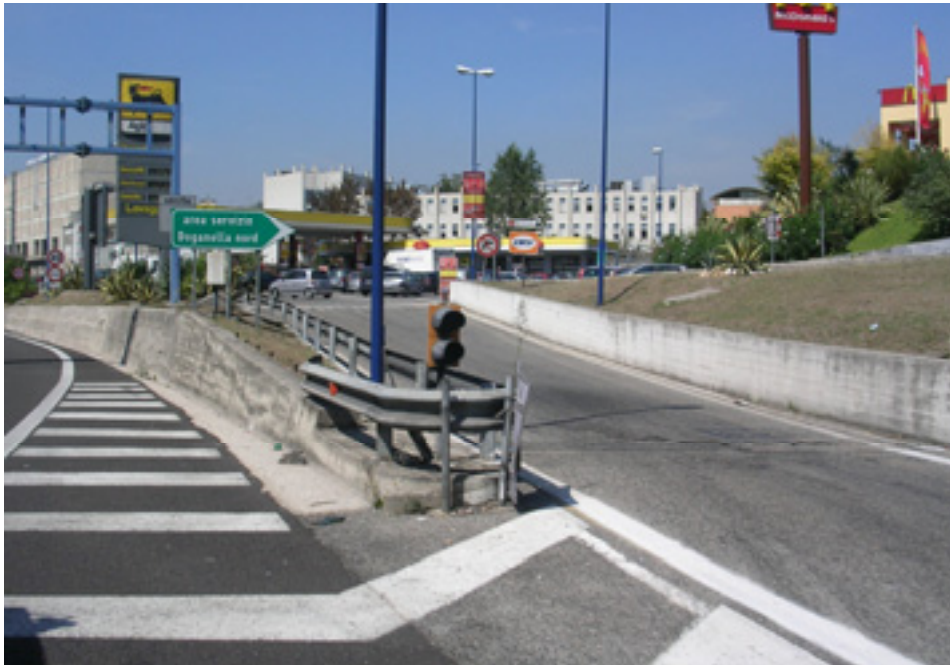
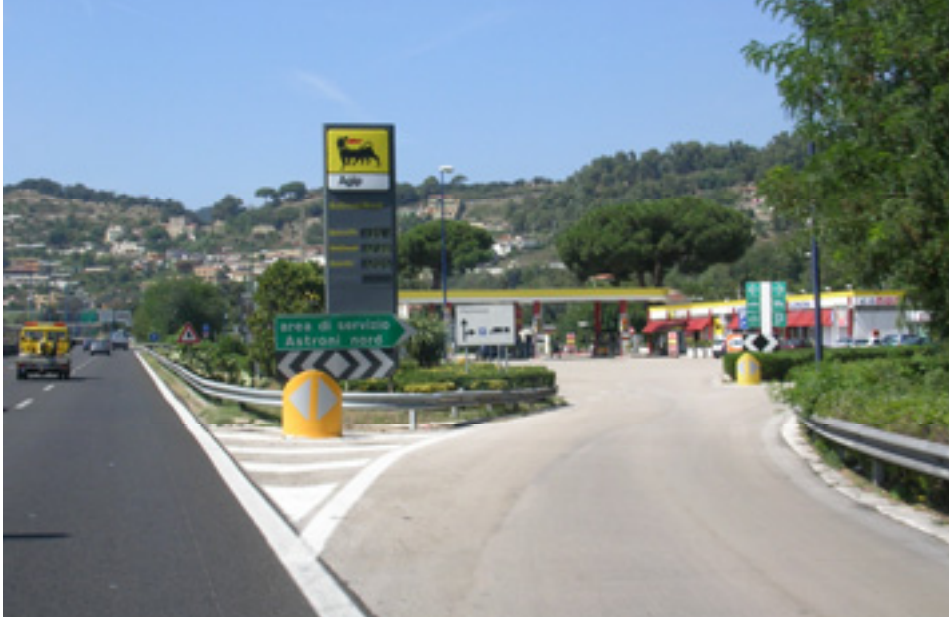
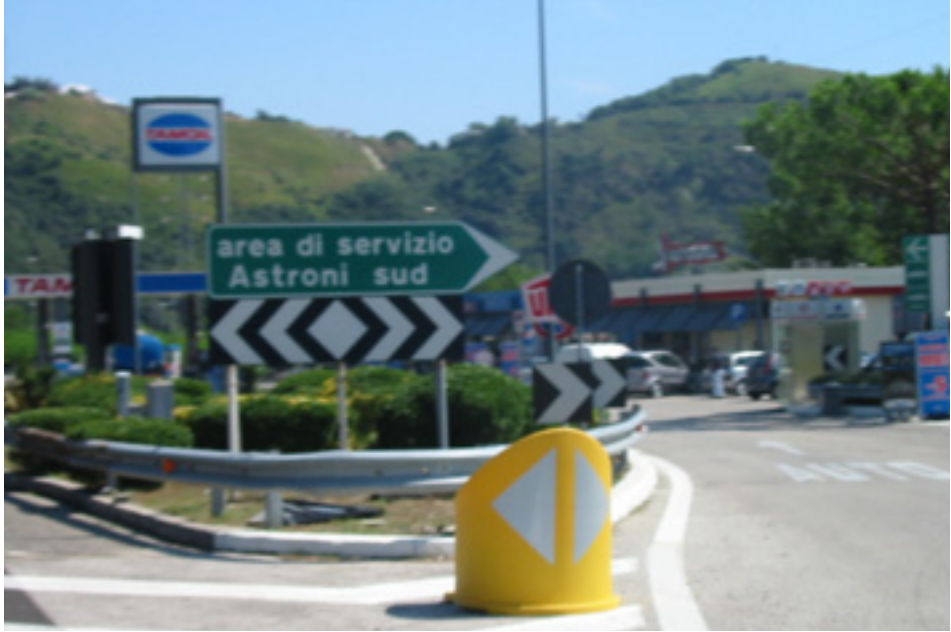
Fig. 37 - Cuspide di barriera (carreggiata ovest, uscita 1)

Fig. 38 - Cuspide di barriera (carreggiata ovest, km 19 + 600)

Fig. 39 - Cuspide di barriera (carreggiata ovest, km 8 + 000)

Fig. 41 - Cuspide di barriera (carreggiata est, km 7 + 800)

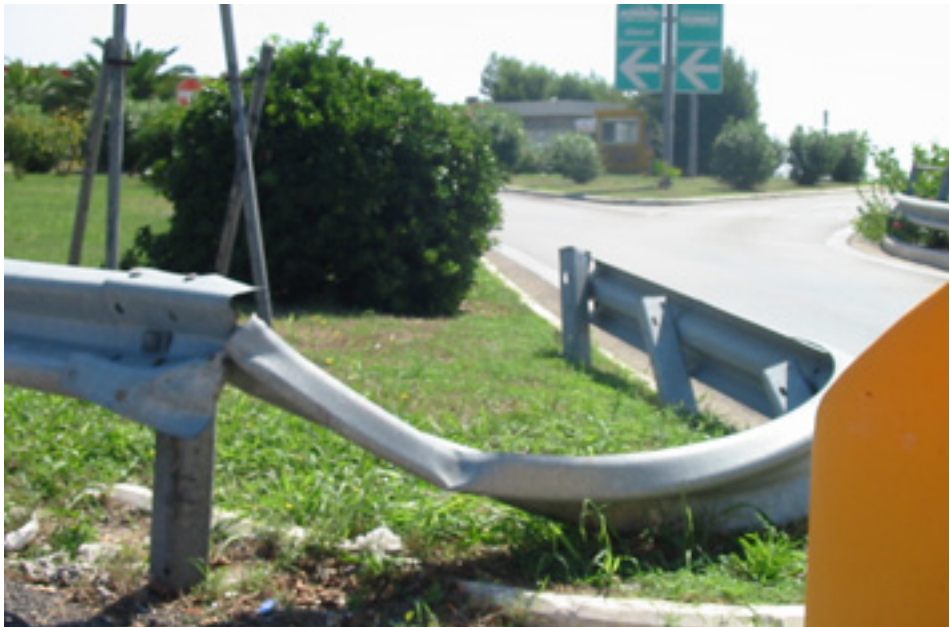
Fig. 40 - Cuspide di barriera colpita (carreggiata est, km 3 + 300)

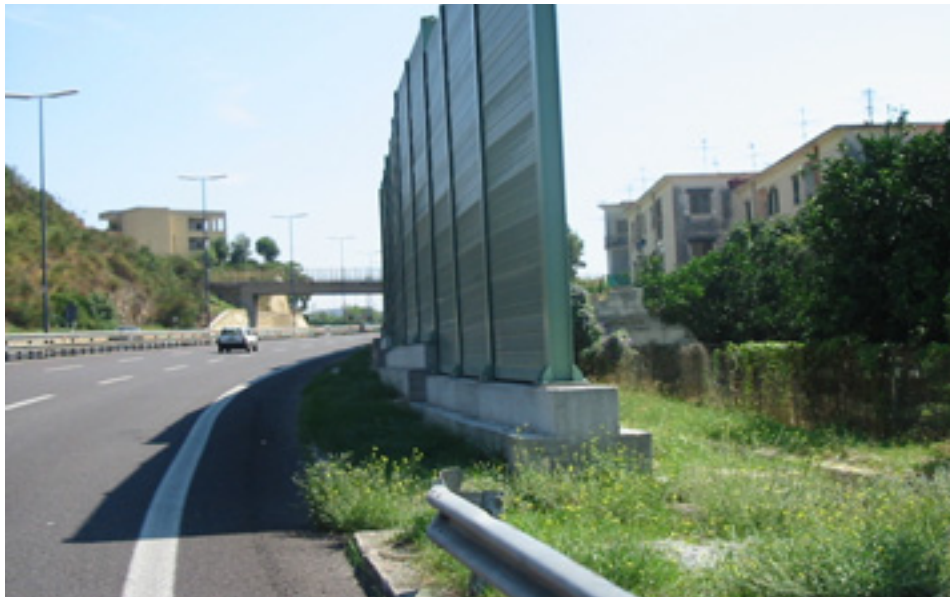
Fig. 42 - Ostacolo in calcestruzzo con protezione inefficace (carreggiata est, km 1 + 500)

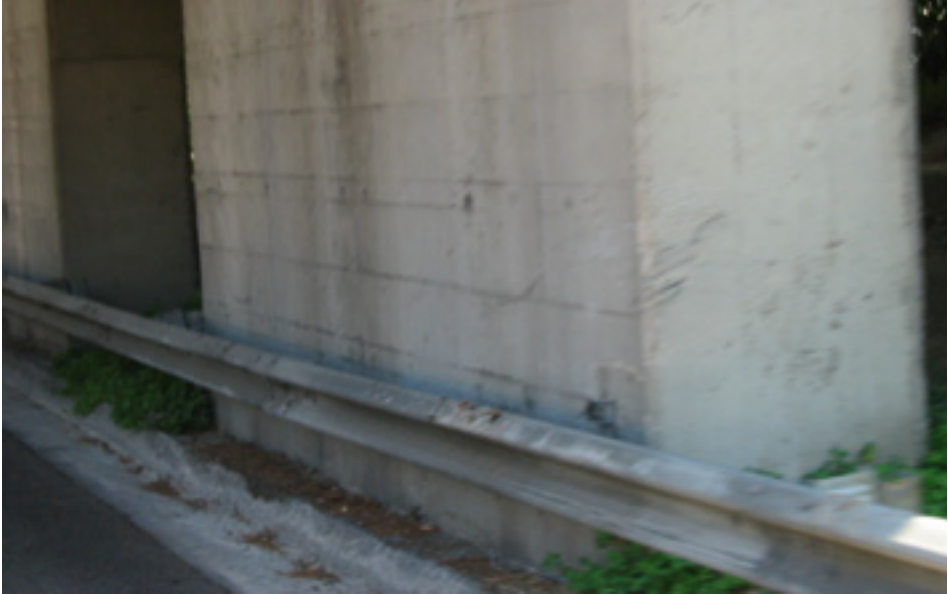
Fig. 43 - Pila di ponte con protezione inefficace (carreggiata est, km 7 + 000)

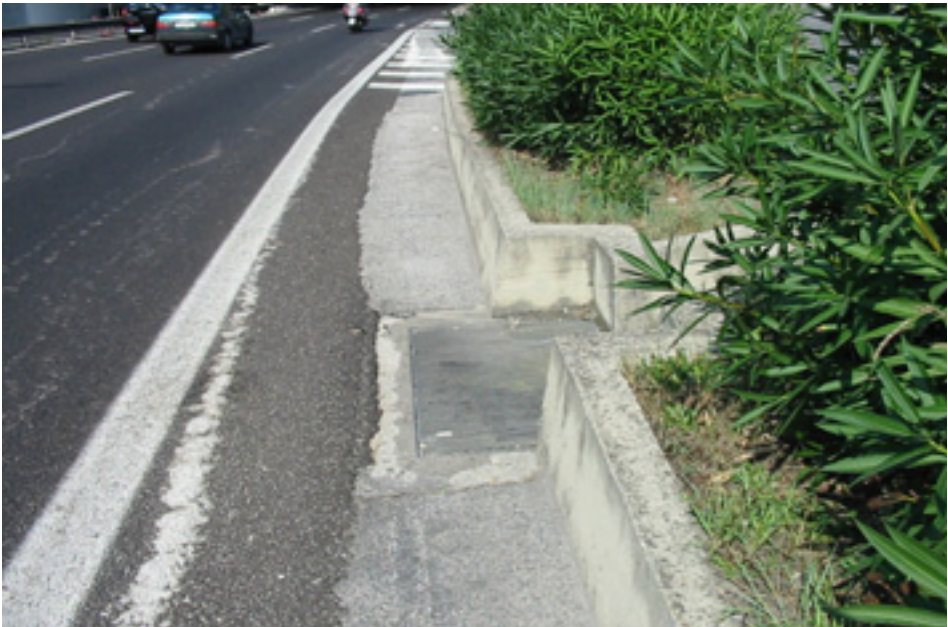
Fig. 44 - Ostacolo in calcestruzzo (carreggiata est, km 13 + 300)

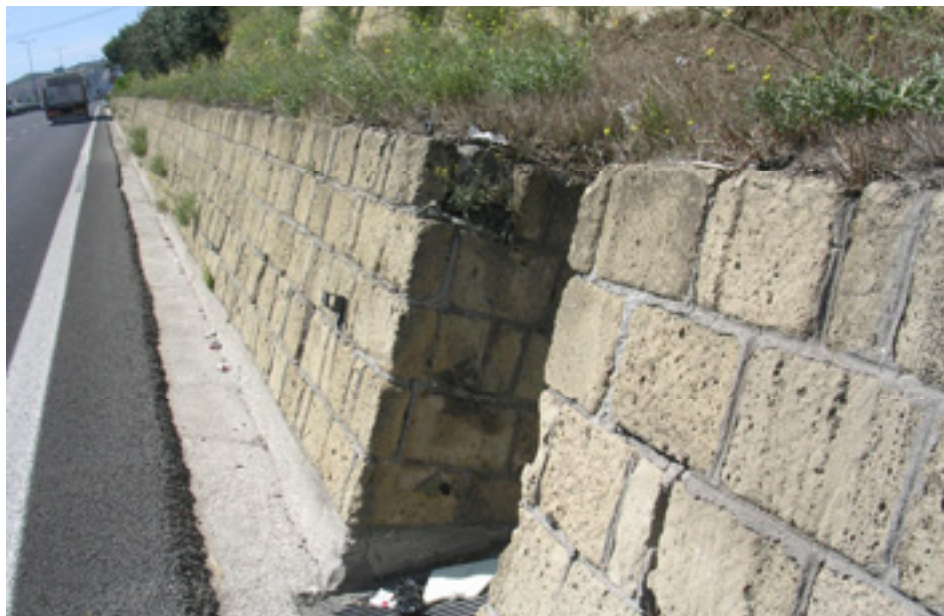
Fig. 45 - Spigoli di muro esposti al traffico (carreggiata ovest, km 6)

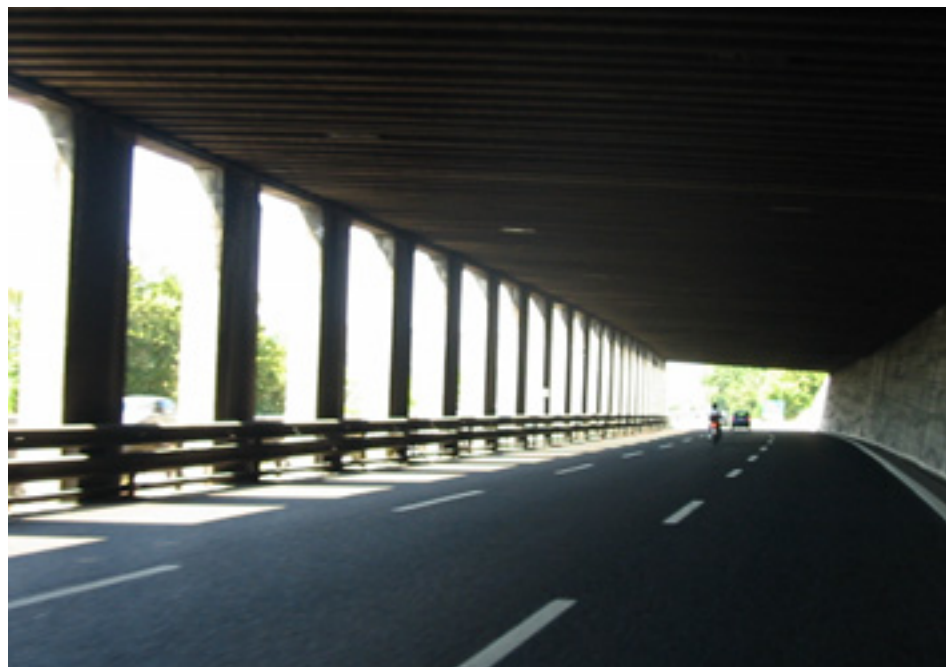
Fig. 46 - Assenza di delineazione

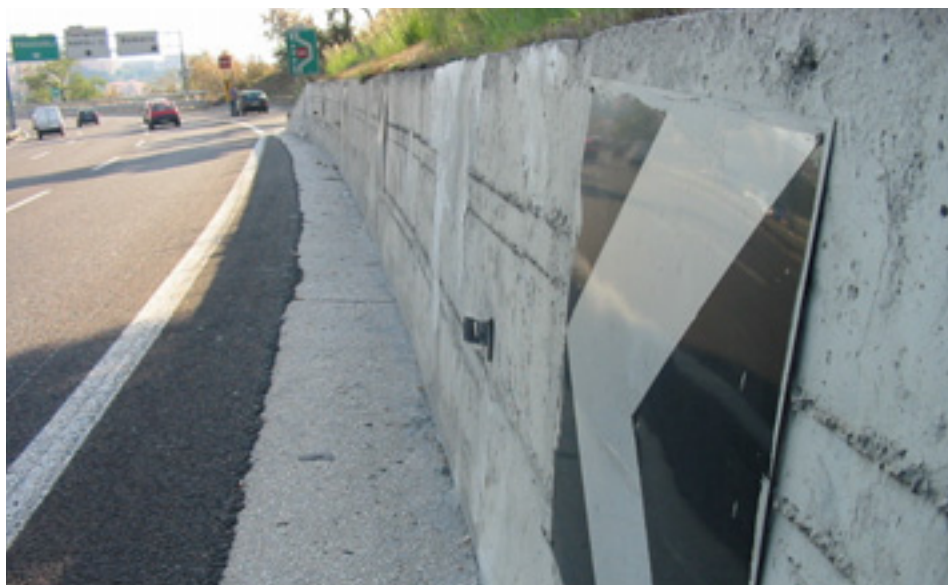
In carreggiata ovest è presente una curva di raggio ridotto ($R \cong 250$ m) ed elevata deviazione angolare preceduta da una curva di raggio molto ampio ($R \cong 4000$ m). I guidatori possono essere sorpresi dalla improvvisa variazione delle caratteristiche geometriche del tracciato. L'incongruenza geometrica è accentuata dalla presenza di un raccordo verticale convesso e di una considerevole pendenza longitudinale in discesa, che favorisce in particolare gli incidenti per fuoriuscita.

Fig. 48 - Delineatori poco visibili

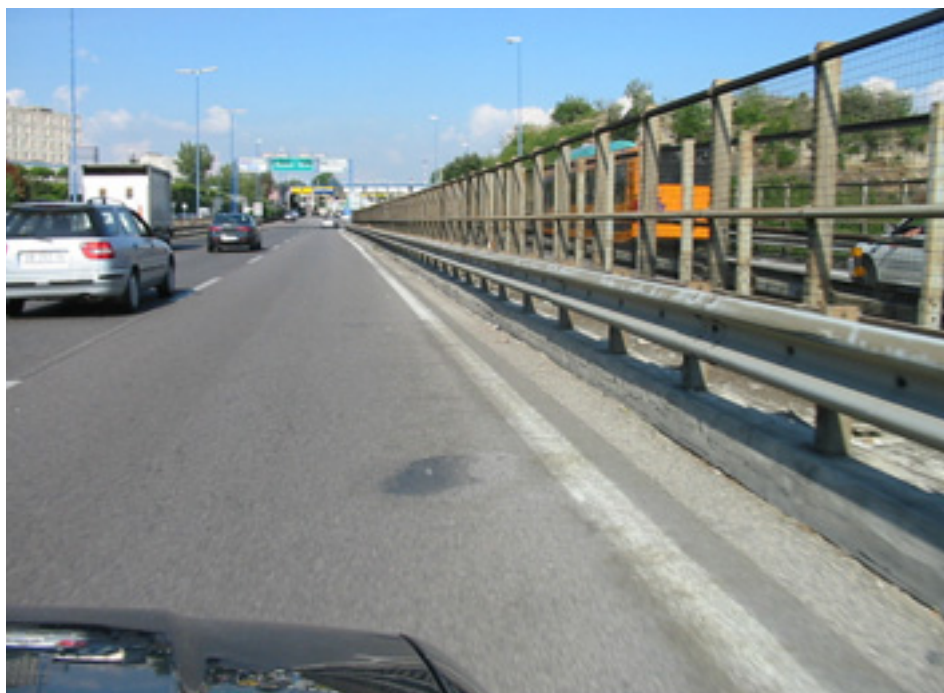
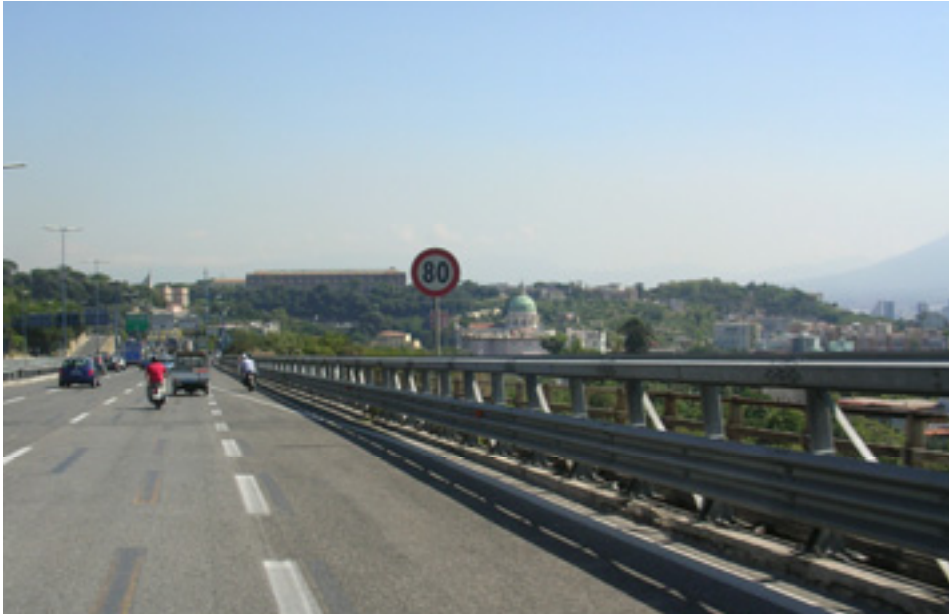
Fig. 53 - Segnaletica orizzontale degradata (carreggiata est, km 19)

Fig. 54 - Segnaletica orizzontale degradata (carreggiata est, km 15 + 500)

Raccomandazione: migliorare la retroriflettenza della segnaletica orizzontale

Si raccomanda di installare segnaletica orizzontale ad elevatissima retroriflettenza. Per tale scopo si raccomanda di realizzare la segnaletica orizzontale mediante laminato elastoplastico autoadesivo con polimeri di alta qualità, contenente una dispersione di microgranuli ad alto potere antisdrucchiolo e di microsferi di ceramica ad altissimo indice di rifrazione. Al fine di ottenere una elevata retroriflettenza anche su strada bagnata, la segnaletica deve presentare un'architettura con elementi in rilievo, in cui le microsferi in ceramica e le particelle antiscivolo risultino immerse in una resina poliuretana di altissima resistenza all'usura ed ad alto grado di bianco. Il coefficiente di luminanza retroriflessa R_L , da misurare in accordo con le disposizioni della norma UNI EN 1436:2004 "Materiali per segnaletica orizzontale - prestazioni della segnaletica orizzontale per gli utenti della strada", dovrebbe essere non inferiore a $700 \text{ mcd}/(\text{lux}\times\text{m}^2)$. Si raccomanda di misurare ogni 6 mesi la retroriflettenza della segnaletica e di sostituirla qualora il coefficiente R_L risulti inferiore a $300 \text{ mcd}/(\text{lux}\times\text{m}^2)$.

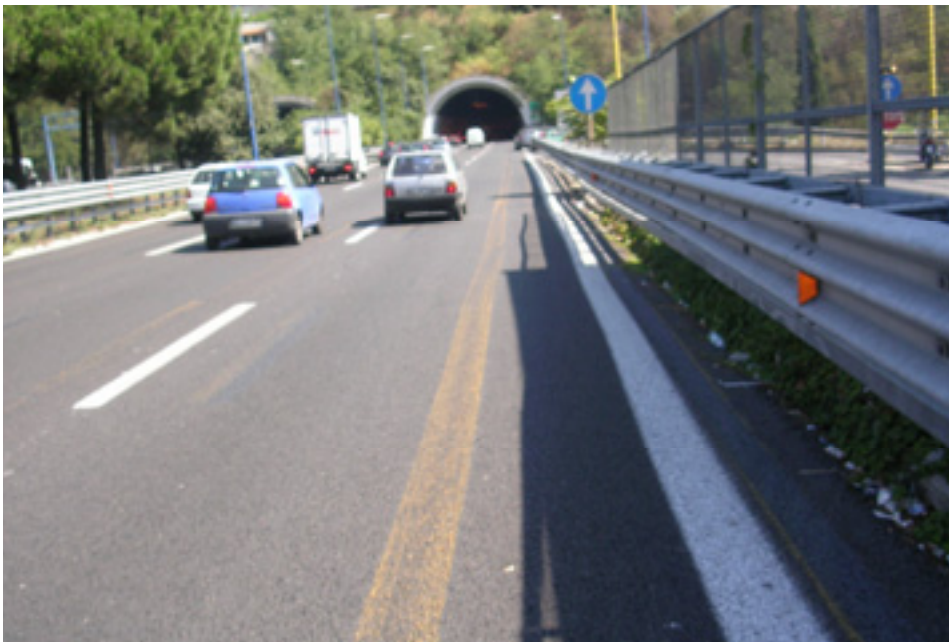
Fig. 55 - Coesistenza di segnaletica temporanea e permanente (carreggiata est, km 16 + 200)

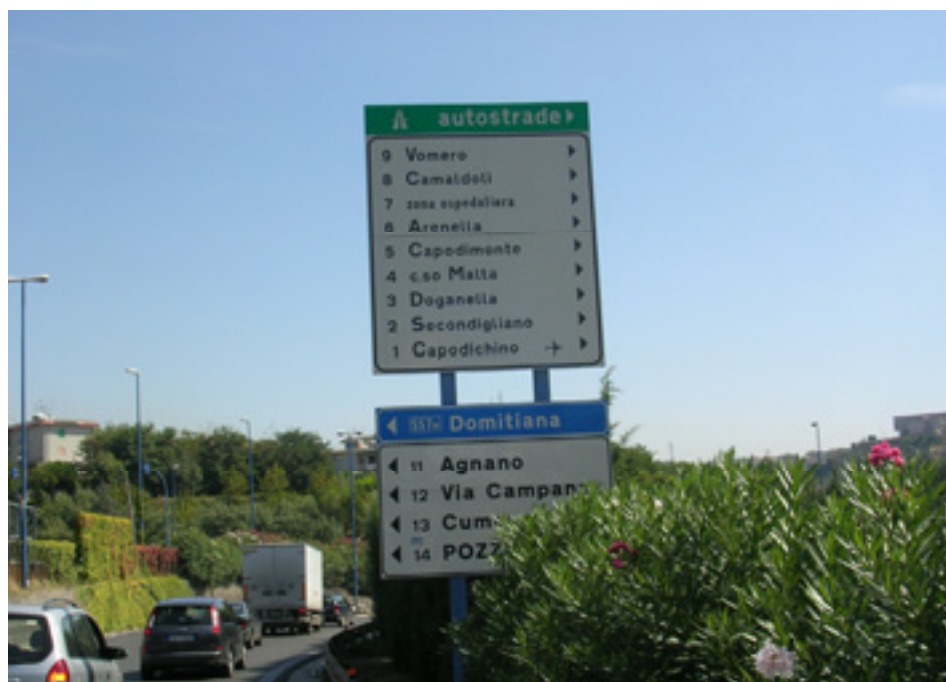
Fig. 59 - Ordine errato nell'installazione dei gruppi segnaletici (svincolo di Fuorigrotta)

Raccomandazione: adeguare la segnaletica verticale in accordo ad un piano di segnalamento

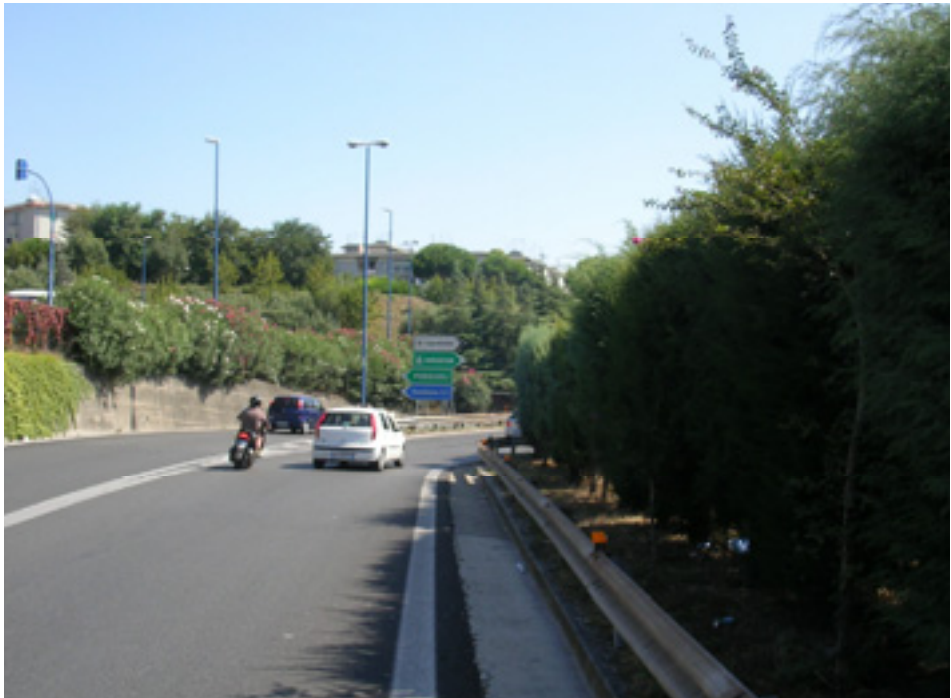
Fig. 60 - Errata disposizione per direzione dei segnali (svincolo Fuorigrotta)

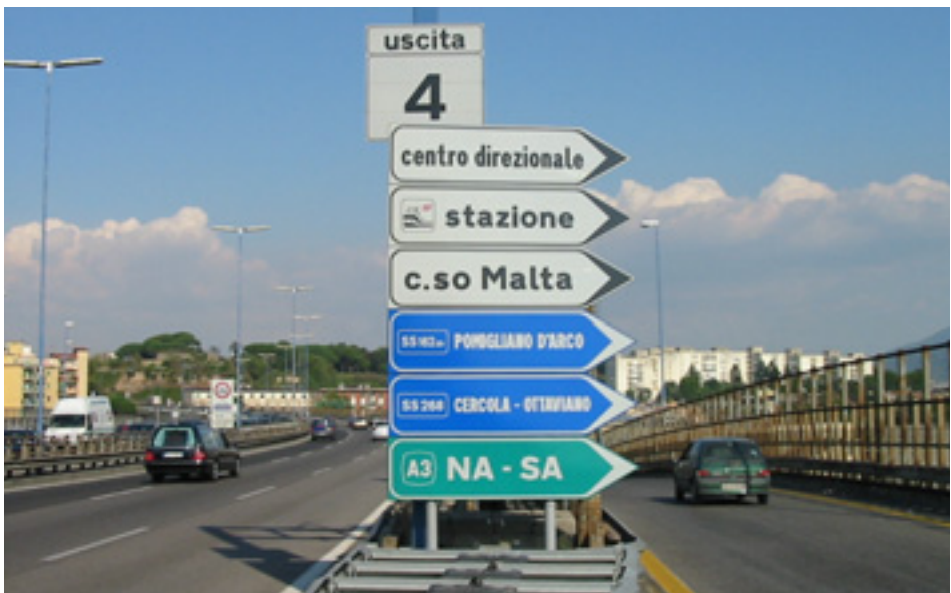
Fig. 61 - Errata disposizione per colore dei segnali (svincolo Corso Malta)

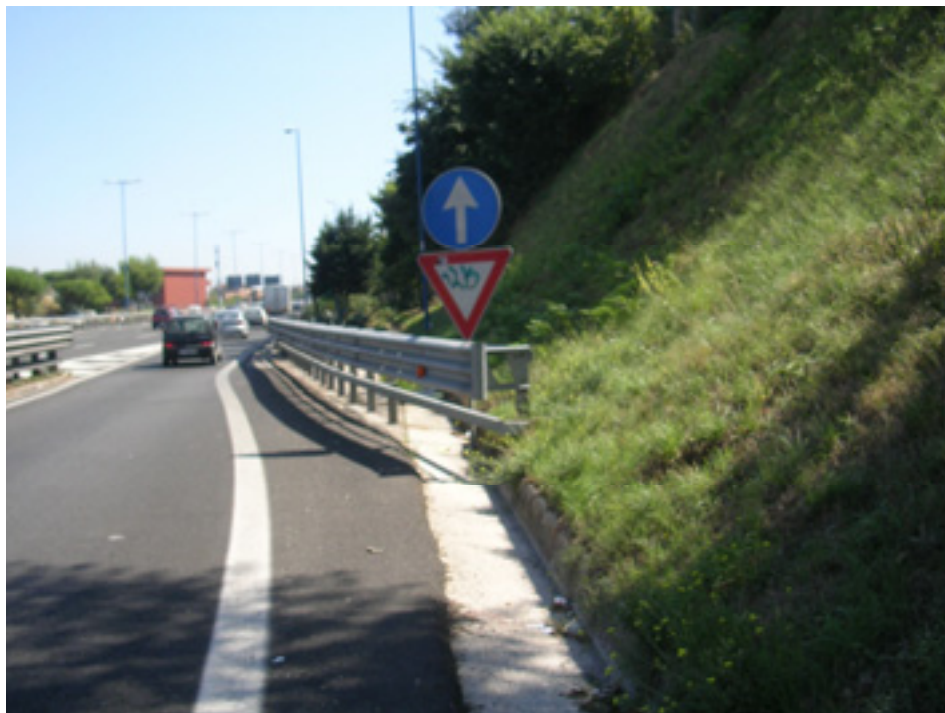
Fig. 62 - Segnale di obbligo installato prima del segnale di precedenza (ingresso da Fuorigrotta in direzione est)

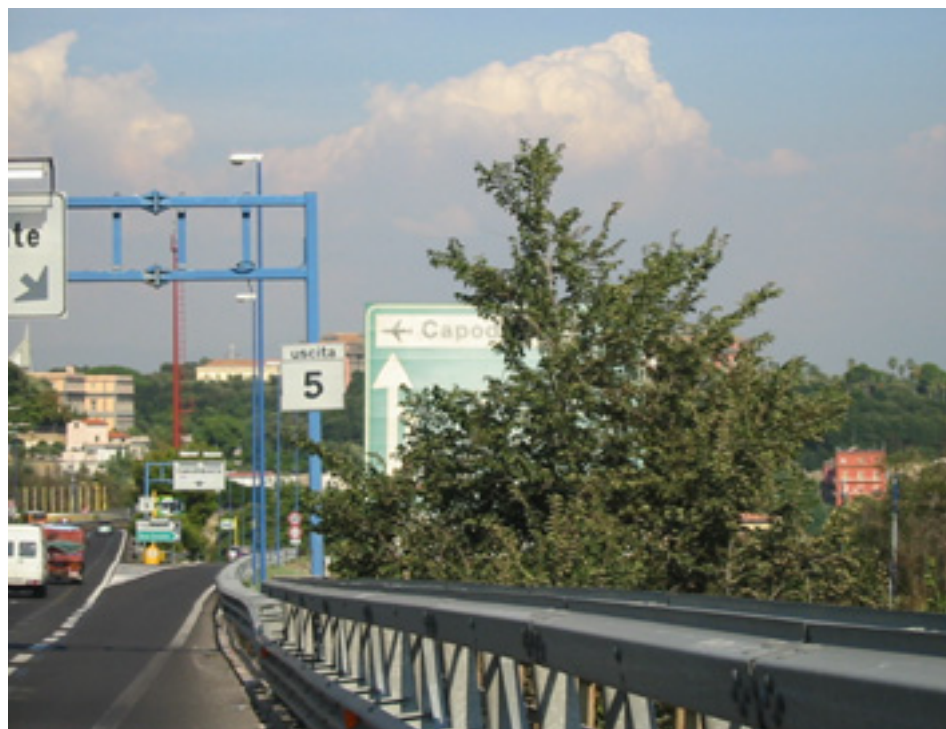
Fig. 63 - Segnale di preavviso coperto dalla vegetazione (carreggiata est, km 8)

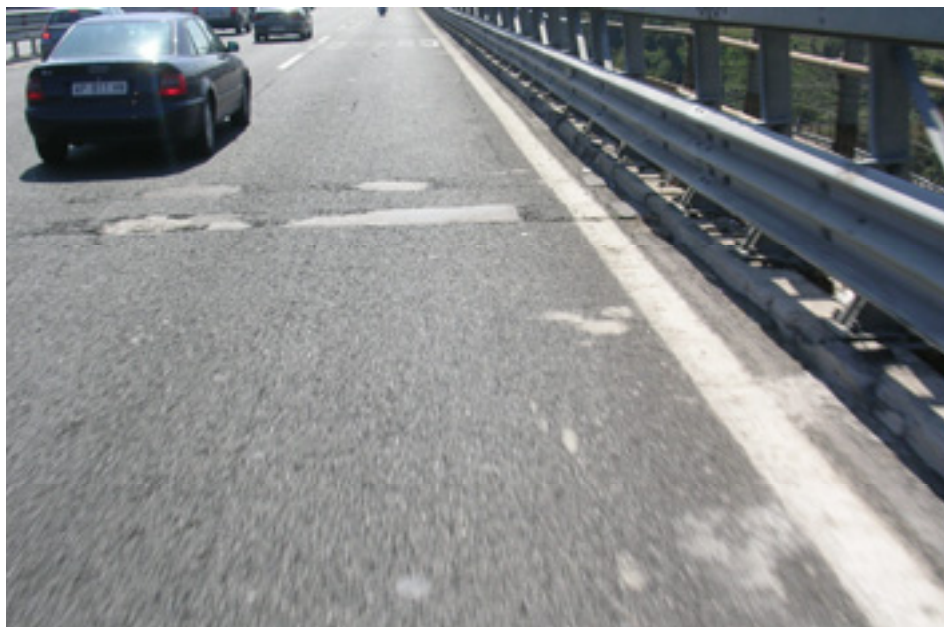
Nel viadotto Arena Sant'Antonio (L = 812) alcuni giunti sono dissestati (cfr. fig. 65). Ciò favorisce la perdita di controllo dei veicoli, in particolare per i veicoli a due ruote. Il problema è accentuato dall'andamento plano-altimetrico del tracciato.

Fig. 65 - Giunti dissestati

Raccomandazione: ripristinare la continuità del piano viabile
