CONSIGLIO NAZIONALE DEGLI INGEGNERI

Centro Studi Consiglio Nazionale Ingegneri

Analisi di sicurezza della Tangenziale Est-Ovest di Napoli

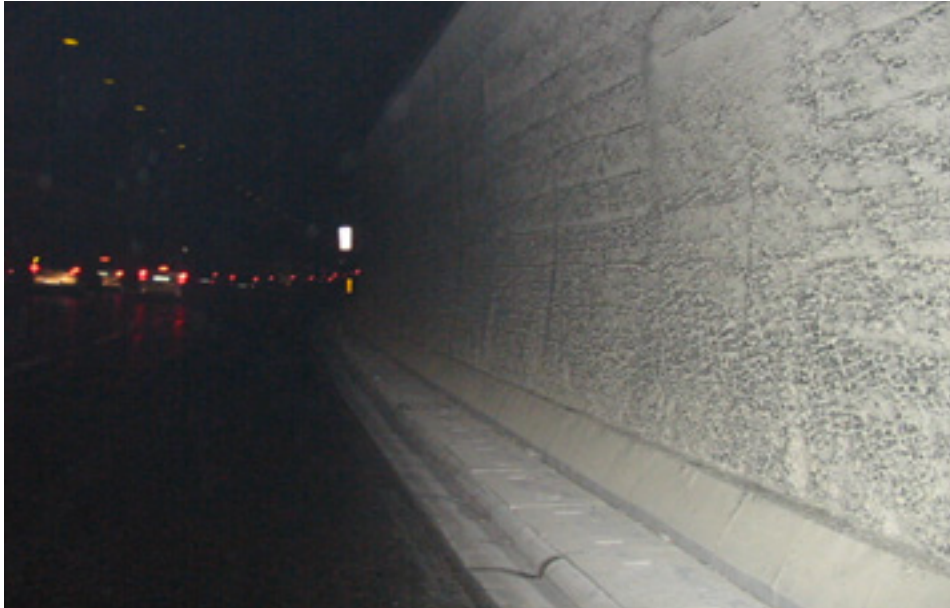
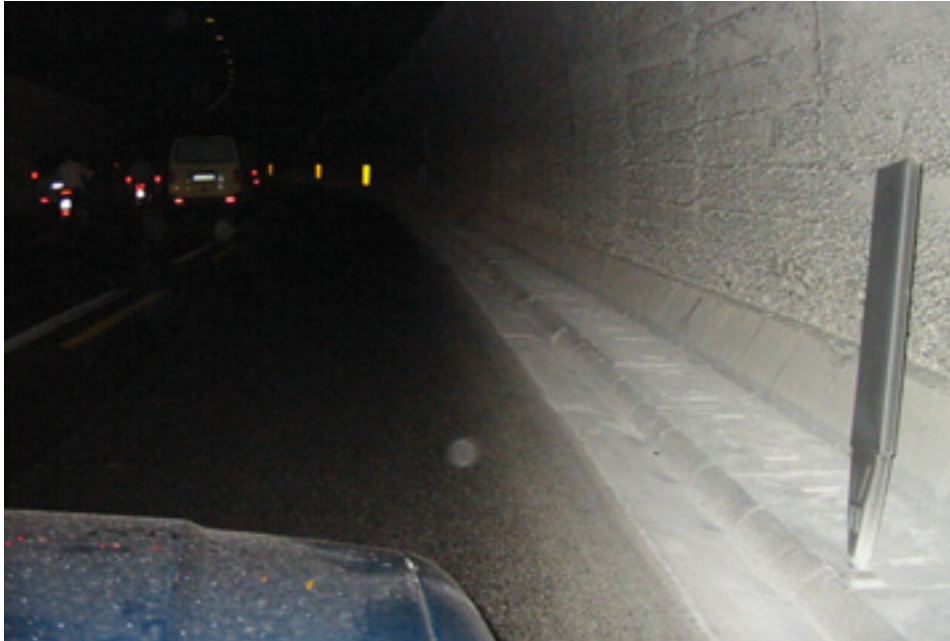
Fig. 69 - Delineatori assenti (galleria Capodimonte, carreggiata ovest)

Fig. 70 - Delineatori assenti (galleria Capodimonte, carreggiata ovest)

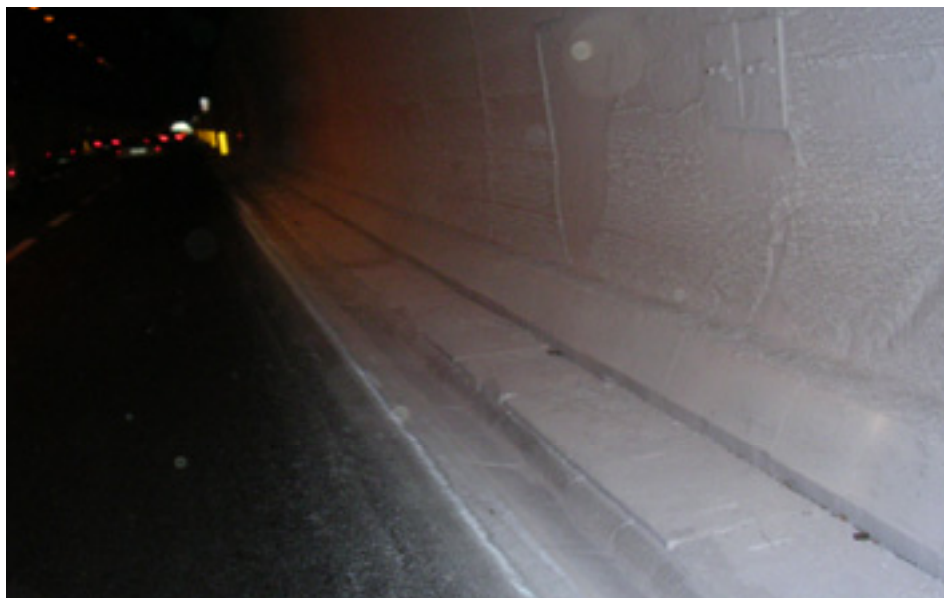
Fig. 71 - Segnaletica orizzontale degradata (galleria Vomero, carreggiata est)

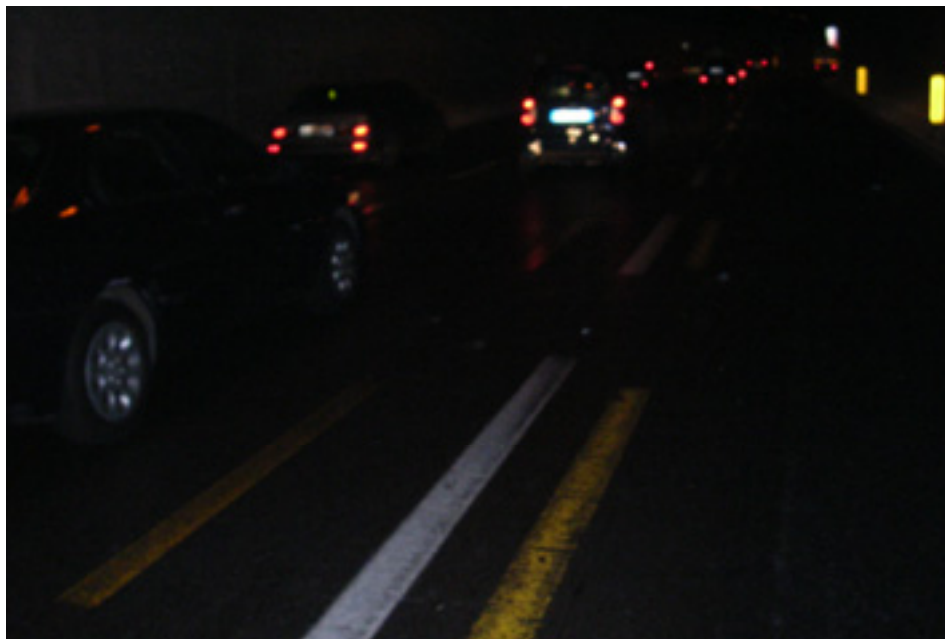
Fig. 72 - Coesistenza di segnaletica permanente e provvisoria (galleria Capodimonte, carreggiata est)

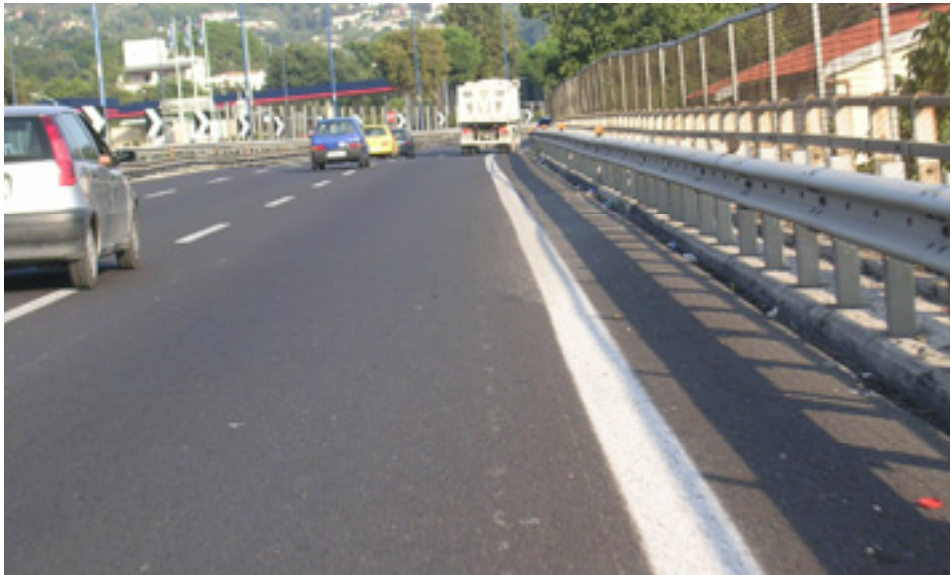
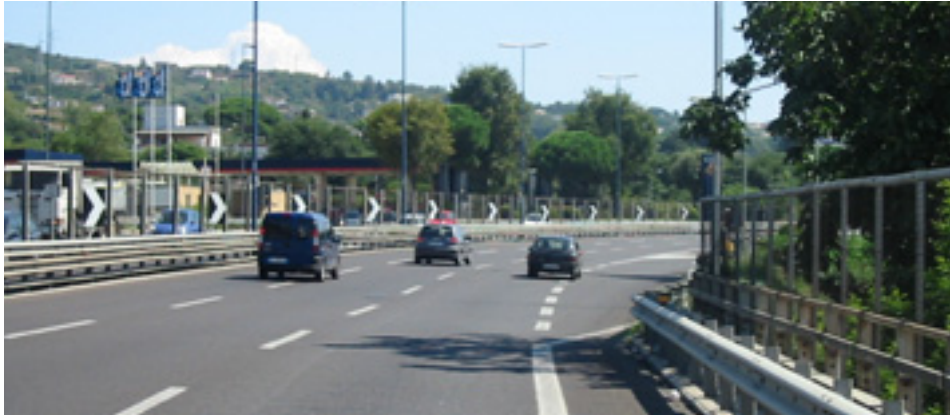
Fig. 74 - Mancanza di visibilità dell'immissione all'area di servizio "Antica Campana"

Fig. 75 - Mancanza di visibilità dell'immissione all'area di servizio "Antica Campana"
