CONSIGLIO NAZIONALE DEGLI INGEGNERI

Centro Studi Consiglio Nazionale Ingegneri

Analisi di sicurezza della Tangenziale Est-Ovest di Napoli

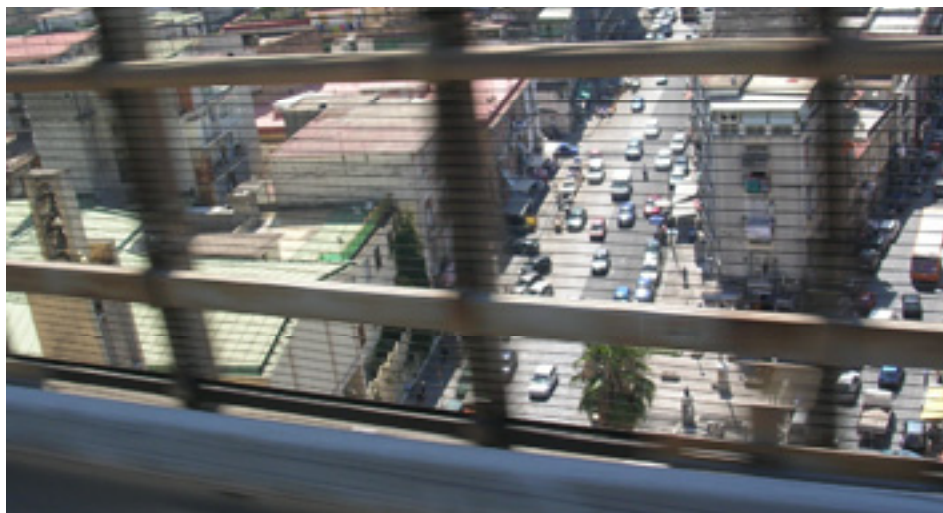
Il viadotto Capodichino, di estensione pari a 1360 m, passa su di un tratto di città densamente abitato e la differenza di quota tra la carreggiata stradale e le strade sottostanti è di alcune decine di metri (cfr. fig. 17). L'eventuale fuoriuscita di un veicolo che oltrepassa la barriera potrebbe causare non solo la morte degli occupanti del veicolo, ma anche la morte di numerose altre persone.

Fig. 17 - Elevata altezza del viadotto Capodichino

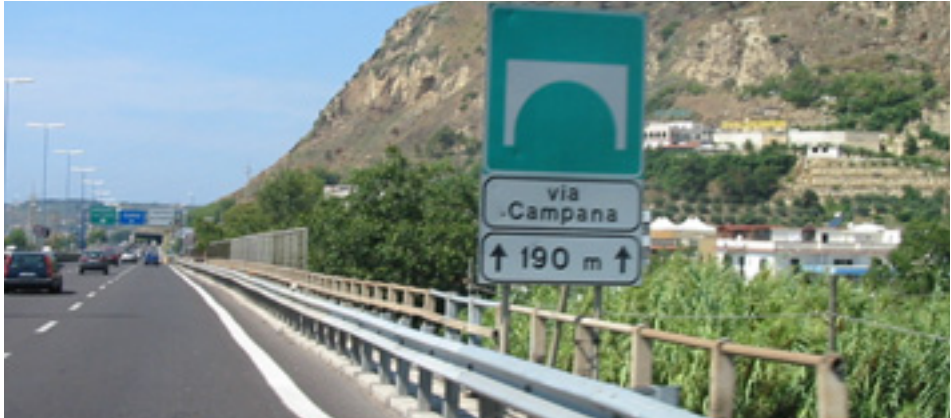
Il viadotto via Campana, di estensione pari a 190 m, che sovrappassa una strada con elevato volume di traffico, è protetto con una barriera avente bassa capacità di contenimento (cfr. fig. 22).

Fig. 22 - Viadotto via Campana: barriera di sicurezza con bassa capacità di contenimento

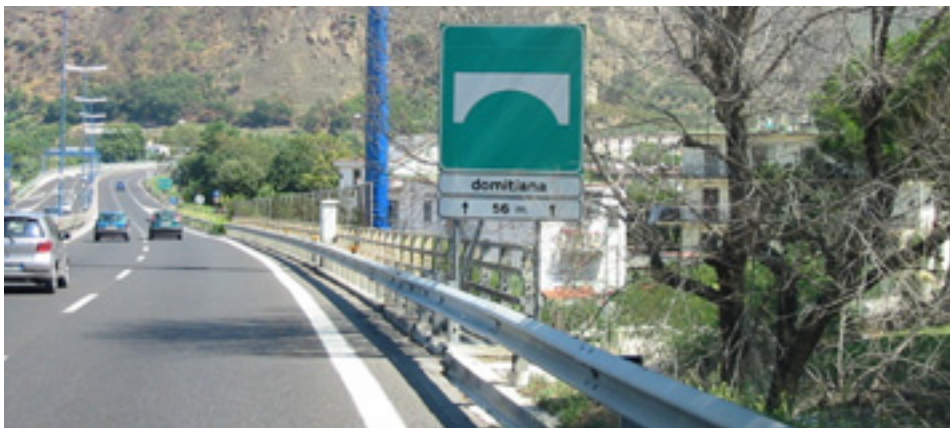
Il viadotto via Domitiana, di estensione pari a 56 m, che sovrappassa una strada con elevato volume di traffico, è protetto con una barriera avente bassa capacità di contenimento (cfr. fig. 23).

Fig. 23 - Viadotto Domitiana: barriera di sicurezza con bassa capacità di contenimento

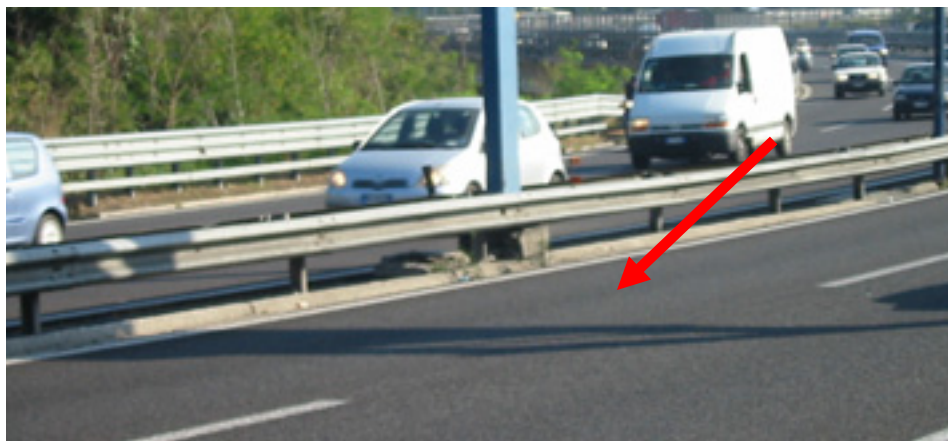
di contenimento (cfr. da fig. 26 a fig. 29) e potrebbero verificarsi attraversamenti delle barriere stesse con conseguenti pericolosi scontri frontali.

La presenza dei supporti per la segnaletica e dei pali per illuminazione all'interno dello spartitraffico può essere anch'essa un fattore di pericolo in quanto si potrebbe verificare l'urto frontale dei veicoli contro le strutture metalliche o contro le strutture di sostegno in calcestruzzo poste alla base dei supporti per la segnaletica (cfr. fig. 26).

Fig. 26 - Barriera per spartitraffico con bassa capacità di contenimento (km 13 + 300)

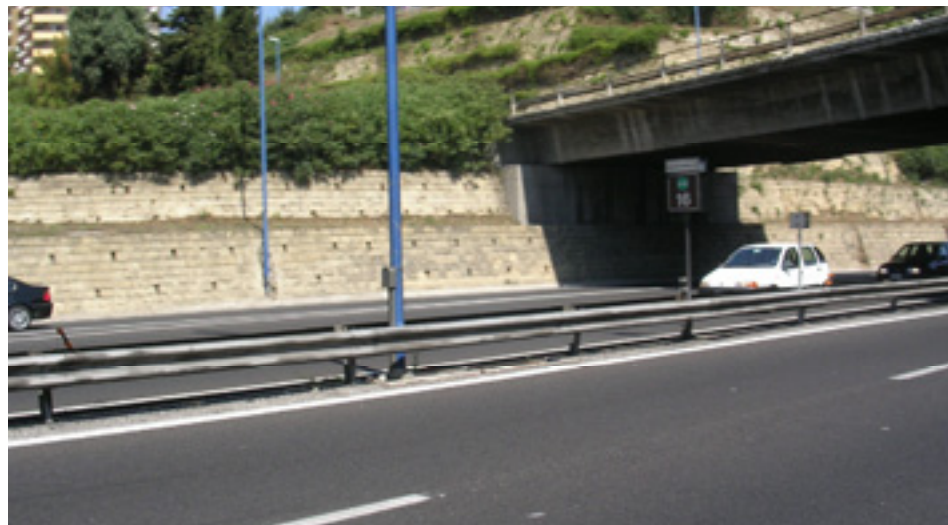
Fig. 27 - Barriera per spartitraffico con bassa capacità di contenimento (km 13 + 600)

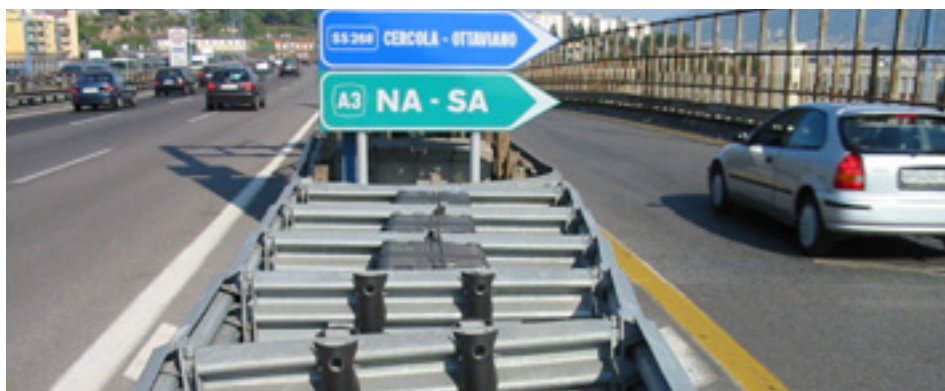
Alcuni degli attenuatori d'urto installati negli svincoli sono danneggiati (cfr. fig. 34 e fig. 35), per cui il loro corretto funzionamento in caso d'urto potrebbe essere compromesso.

Fig. 34 - Attenuatore danneggiato (carreggiata est, uscita 4 Corso Malta)

Raccomandazione: ripristinare gli attenuatori danneggiati

Si raccomanda di effettuare tempestivi interventi di ripristino degli attenuatori danneggiati e, soprattutto, di effettuare periodiche verifiche dello stato dei dispositivi stessi.

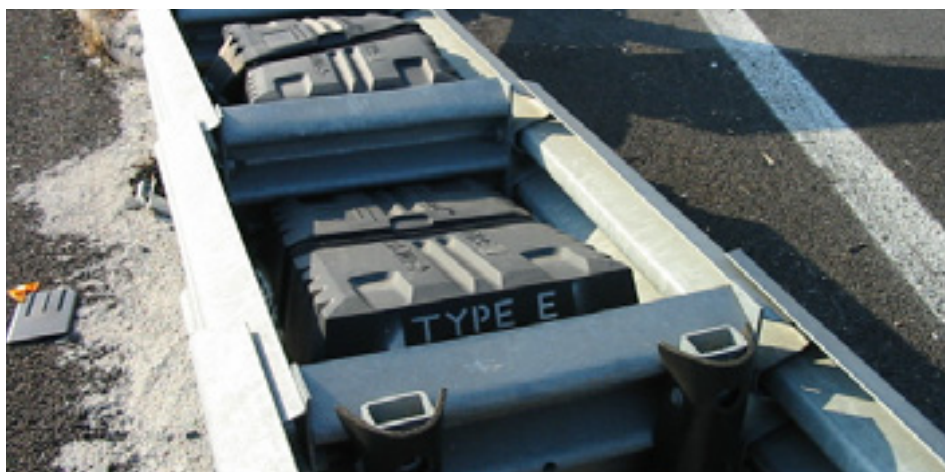
Fig. 35 - Particolare di un attenuatore danneggiato (carreggiata ovest, uscita 12 Via Campana)

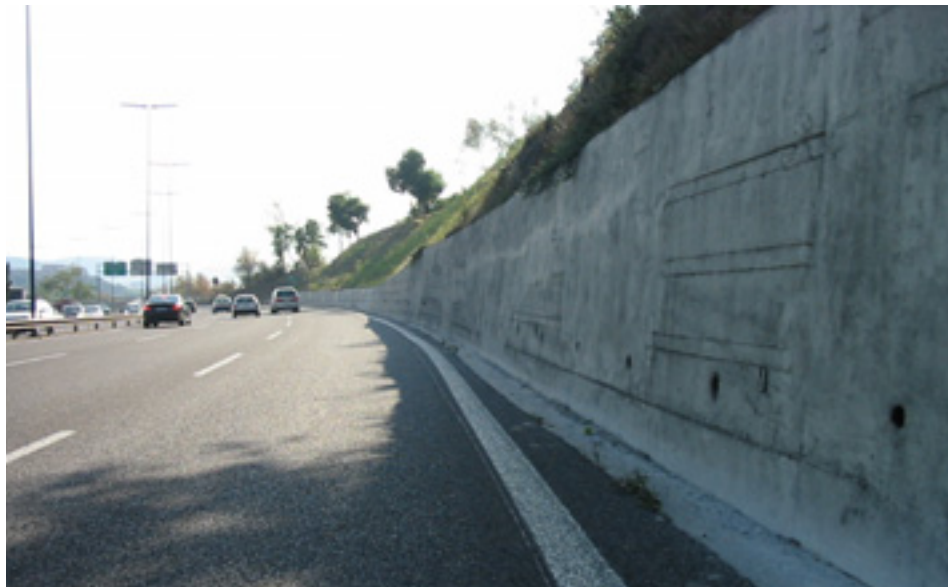
di curva sono in numero insufficiente e posizionati in modo tale da risultare poco visibili (cfr. fig. 47 e fig. 48).

Fig. 47 - Approccio alla curva

Raccomandazione: realizzare un sistema di delineazione continua dei margini

Si raccomanda di realizzare un sistema di delineazione continua dei margini mediante l'installazione di delineatori normali di margine, catarifrangenti sulle barriere di sicurezza e sui muri, delineatori di galleria (in galleria e all'interno dei sottopassi) e delineatori modulari di curva (nelle curve con difficoltà di percezione).

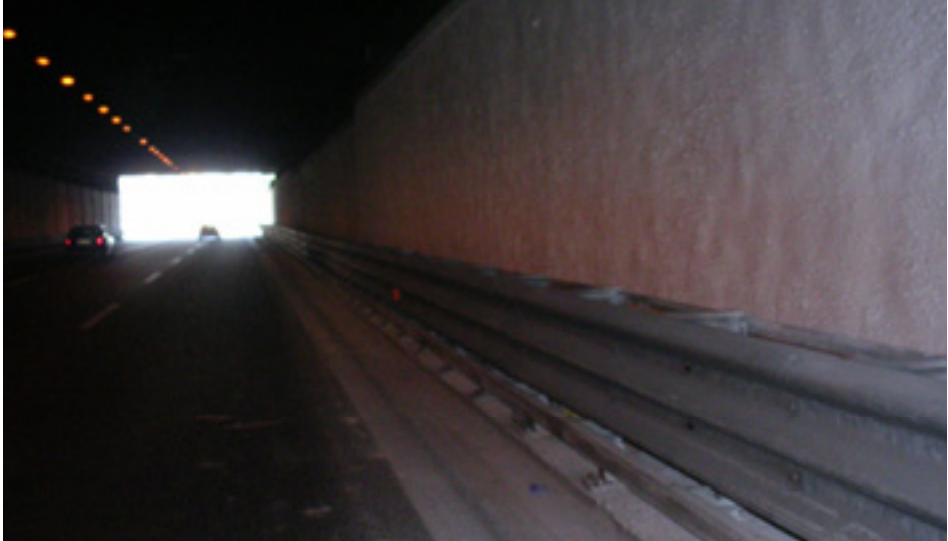
All'interno del sottopasso, sia in carreggiata est che in carreggiata ovest, la delineazione è inadeguata (cfr. fig. 49 e fig. 50).

Fig. 49 - Sottopasso al km 13 + 500, carreggiata ovest

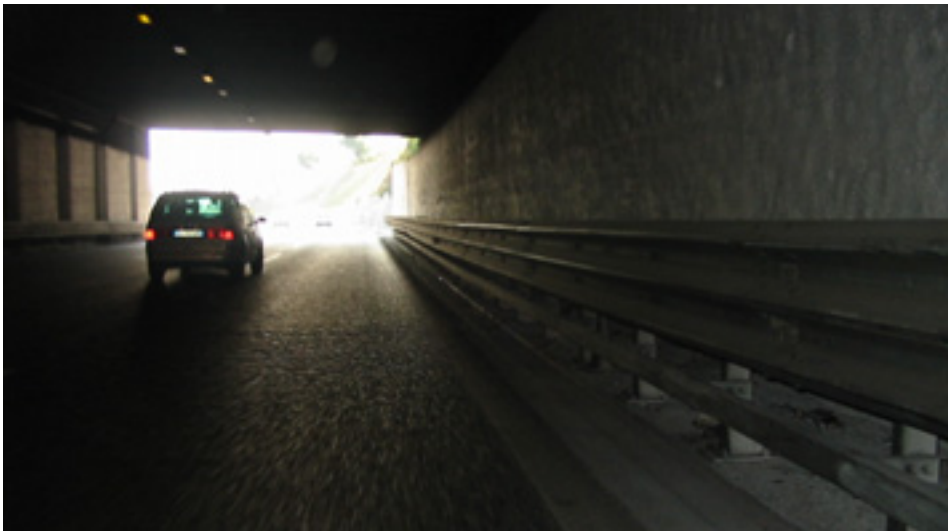
Fig. 50 - Sottopasso al km 13 + 500, carreggiata est

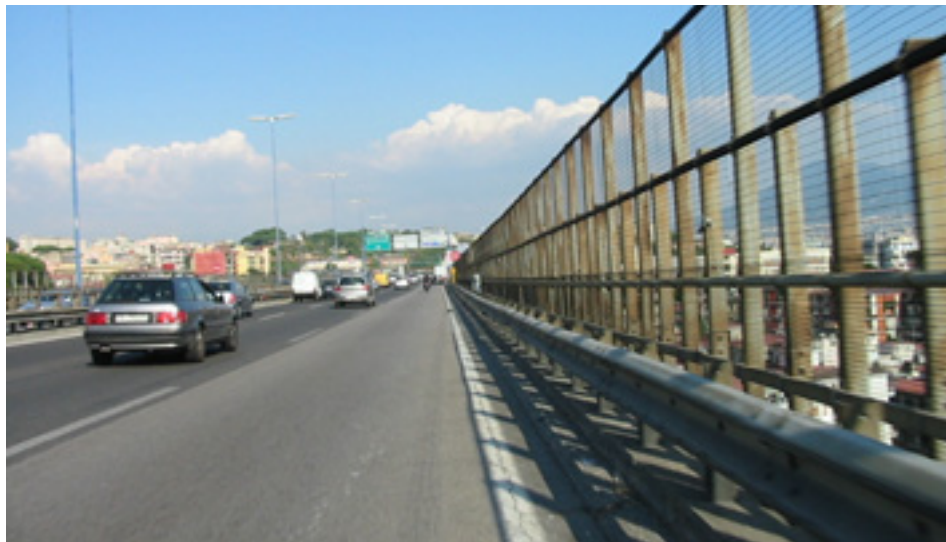
Nell'intero tratto in viadotto ($L = 1360$ m), sono del tutto assenti i catarifrangenti sulle barriere di sicurezza (cfr. fig. 51 e fig. 52).

Fig. 51 - Totale assenza di delineazione del margine

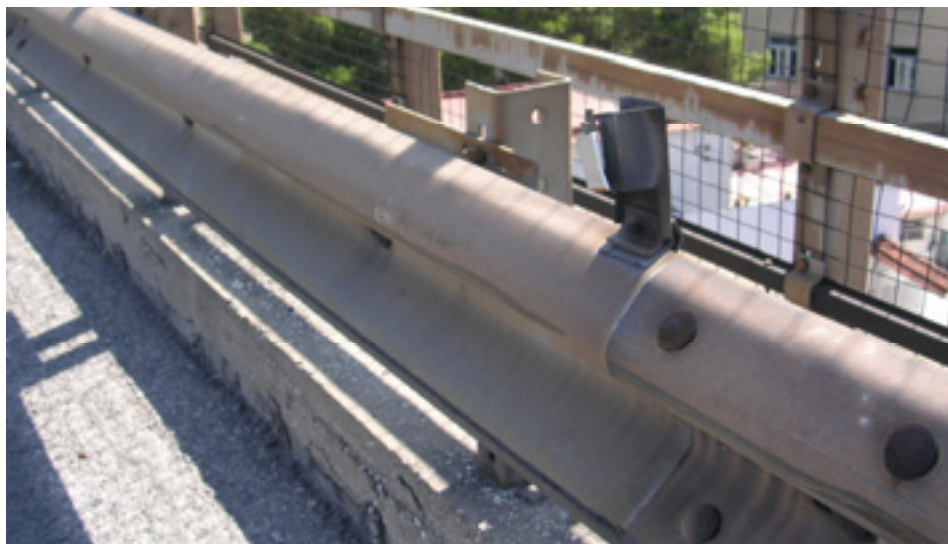
Fig. 52 - Particolare di un delineatore mancante

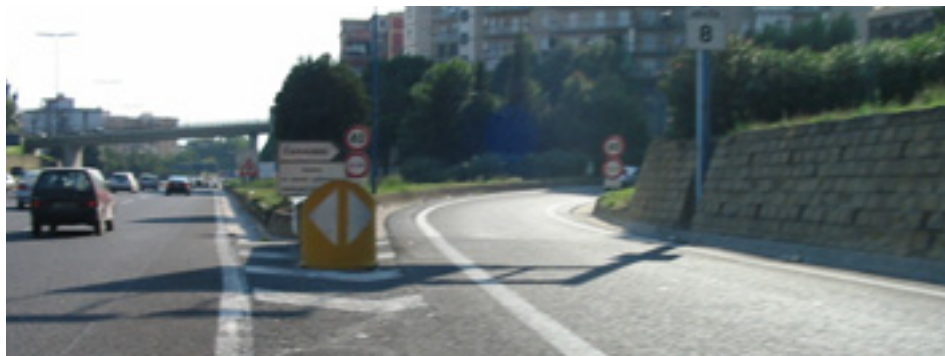
Nelle uscite Vomero (cfr. fig. 56), Camaldoli (cfr. fig. 57) e via Campana (cfr. fig. 58) i segnali di direzione sono di piccole dimensioni

Fig. 57 - Segnale di direzione non visibile (carreggiata ovest, uscita 8 Camaldoli)

Si raccomanda di realizzare un piano di segnalamento, in ottemperanza all'art. 77 del Regolamento, e di adeguare la segnaletica verticale in base alle indicazioni del piano di segnalamento, rimuovendo i fattori di rischio evidenziati nei paragrafi precedenti.

Si raccomanda di installare segnali con pellicole ad elevata rifrangenza, che garantiscano elevata visibilità anche di notte e in condizioni atmosferiche avverse.

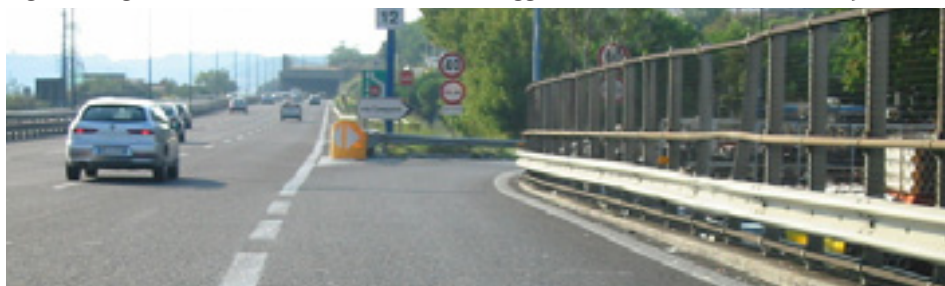
Fig. 58 - Segnale di direzione non visibile (carreggiata ovest, uscita 12 via Campana)

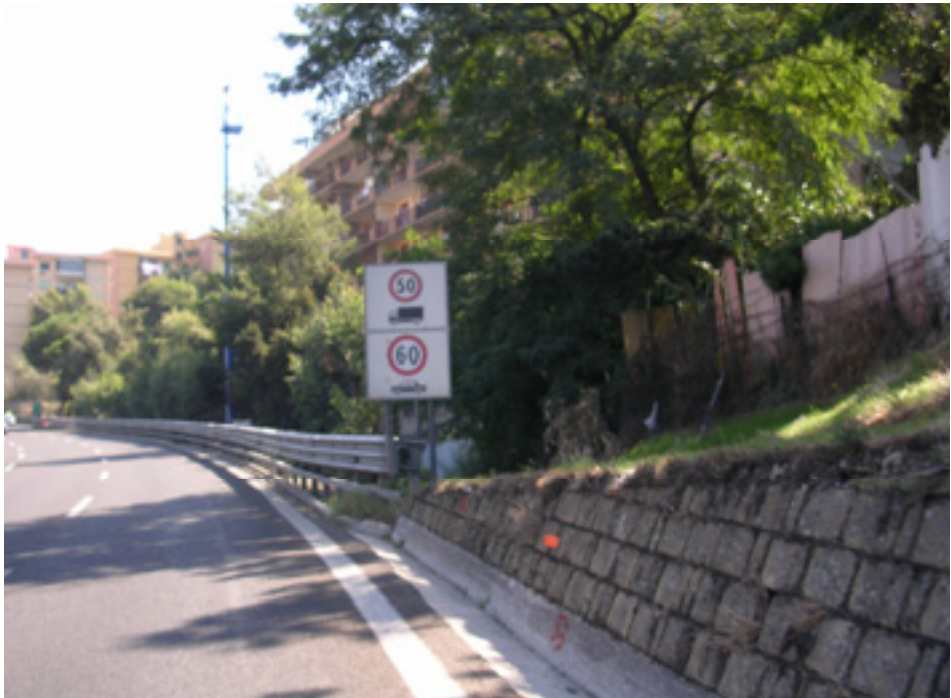
Fig. 64 - Limiti di velocità

Le velocità operative, in particolare di notte, risultano incongruenti con le caratteristiche geometriche del tracciato. Inoltre esse risultano superiori di alcune decine di chilometri orari rispetto ai limiti di velocità imposti, che sono variabili tra i 60 (40 per i mezzi pesanti) e gli 80 km/h (cfr. fig. 64). I valori dei limiti di velocità, inferiori a quelli della SS 7 quarter "Domitiana" che costituisce il prolungamento della Tangenziale, risultano poco credibili per gli utenti anche perché il loro rispetto potrebbe causare il pericolo di essere tamponati.

Si raccomanda di revisionare i limiti delle velocità, rendendoli più congruenti con le caratteristiche funzionali della strada, e di installare dispositivi automatici di rilievo delle infrazioni.

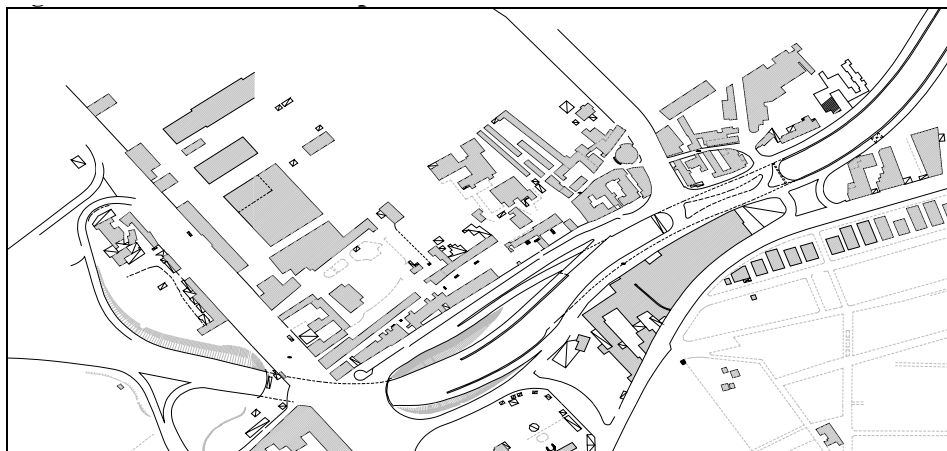
Fig. 66 - Planimetria dei sottopassi

I sottopassi ai km 19 + 800 e 20 + 100 (cfr. fig. 66) non sono illuminati (gli impianti esistenti sono quasi del tutto inefficaci). Ciò determina una brusca riduzione della luminosità per i veicoli che si immettono nei sot-

topassi. Il problema è piuttosto rilevante anche di notte in quanto la rimanente parte della Tangenziale è completamente illuminata, e quindi la mancanza di illuminazione artificiale costituisce un fattore di sorpresa.

Si raccomanda di installare un nuovo impianto di illuminazione artificiale progettato in modo tale da ridurre al minimo le variazioni di luminosità rispetto all'esterno, sia di giorno che di notte.

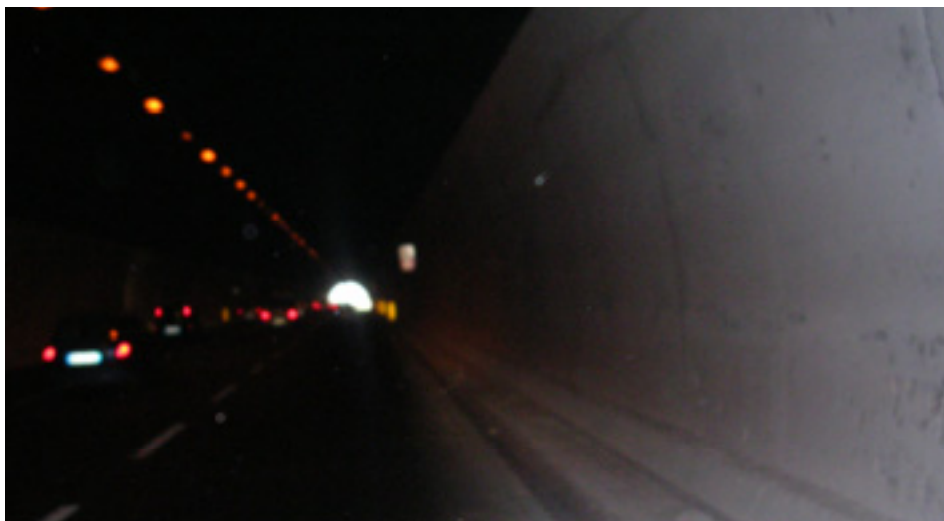
La delineazione dei margini all'interno delle gallerie è discontinua (cfr. da fig. 67 a fig. 70), in quanto parte dei delineatori di galleria è non riflettente o abbattuta a causa della fuoriuscita di veicoli.

Fig. 67 - Delineatori assenti (galleria Solfatarata, carreggiata ovest)

Si raccomanda di installare i delineatori di galleria ad intervalli regolari. Nella galleria Capodimonte si raccomanda di installare delineatori modulari di curva ad esterno delle curve.

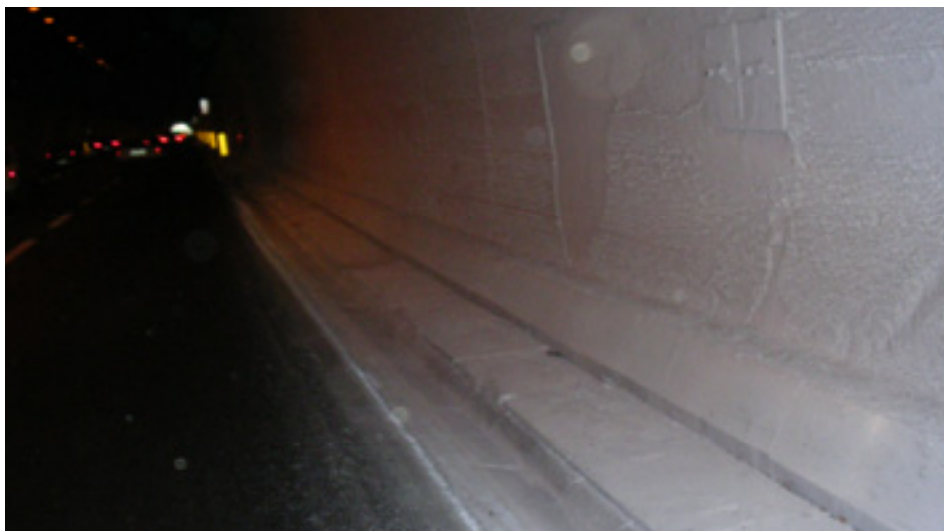
Fig. 68 - Delineatori assenti (galleria Vomero, carreggiata ovest)

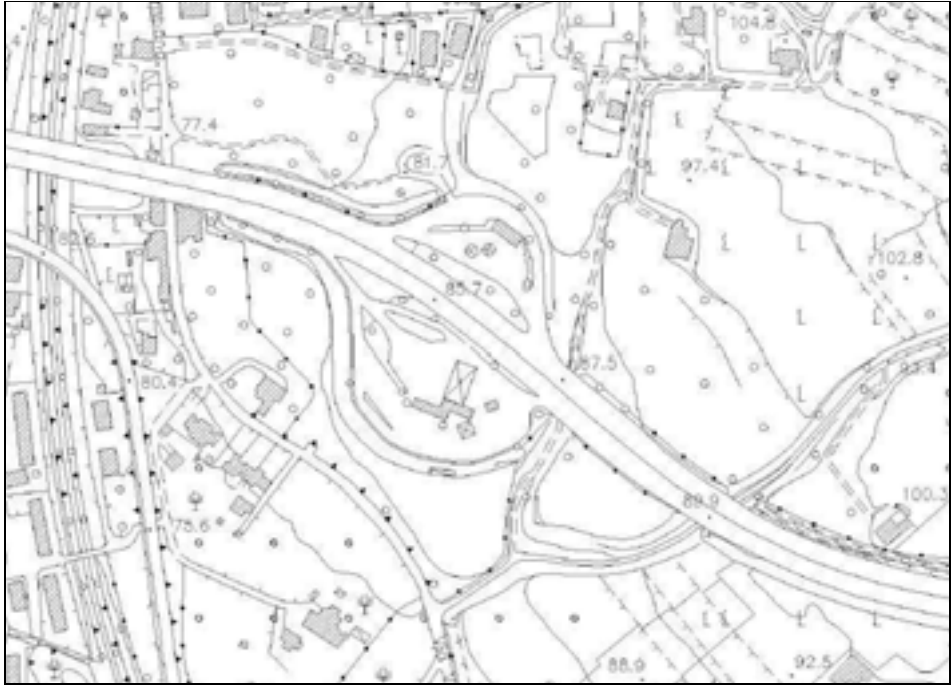
Fig. 73 - Planimetria area di servizio "Antica Campana"

L'area di servizio "Antica Campana", in carreggiata est, è posizionata all'interno di una curva (cfr. da fig. 73 a fig. 75). L'ingresso all'area di servizio è poco visibile e ciò può creare manovre improvvise e ritardare con possibili incidenti per fuoriuscita, scontro laterale e tamponamento.

Si raccomanda di aumentare la lunghezza della corsia di decelerazione in modo tale da rendere le stessa visibile già dal rettilineo che la precede. Inoltre si raccomanda di installare inserti catarifrangenti per migliorare la visibilità notturna dell'area di servizio e di rimuovere la vegetazione all'interno della curva.

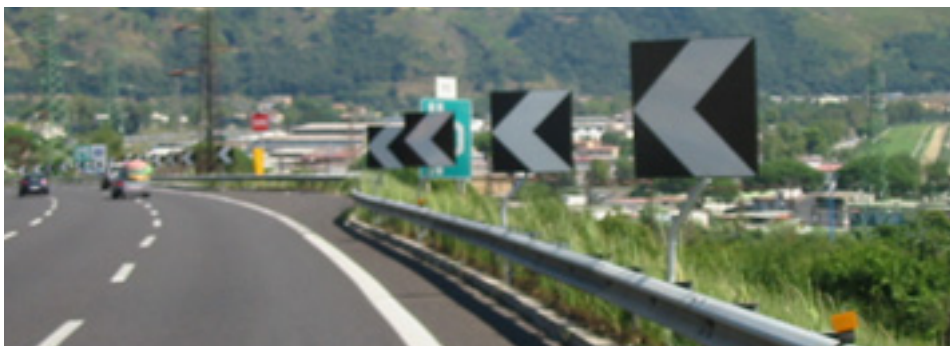
Fig. 76 - Piazzola di sosta n. 3

La piazzola è posizionata in esterno curva e interrompe la corretta delineazione del margine (cfr. fig. 76).

Si raccomanda di spostare le piazzole di sosta localizzate in siti pericolosi.

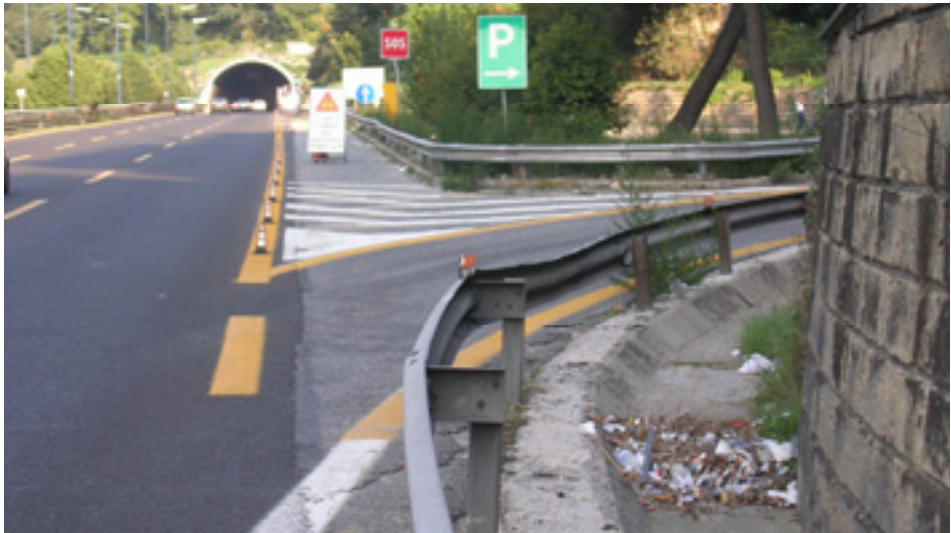
Fig. 77 - Piazzola di sosta n. 7: immissione

La piazzola è separata dalla carreggiata mediante un'isola. Tuttavia le corsie di immissione ed uscita presentano caratteristiche geometriche inadeguate, che favoriscono gli incidenti per fuoriuscita, tamponamento e scontro fronto-laterale (cfr. fig. 77 e fig. 78).

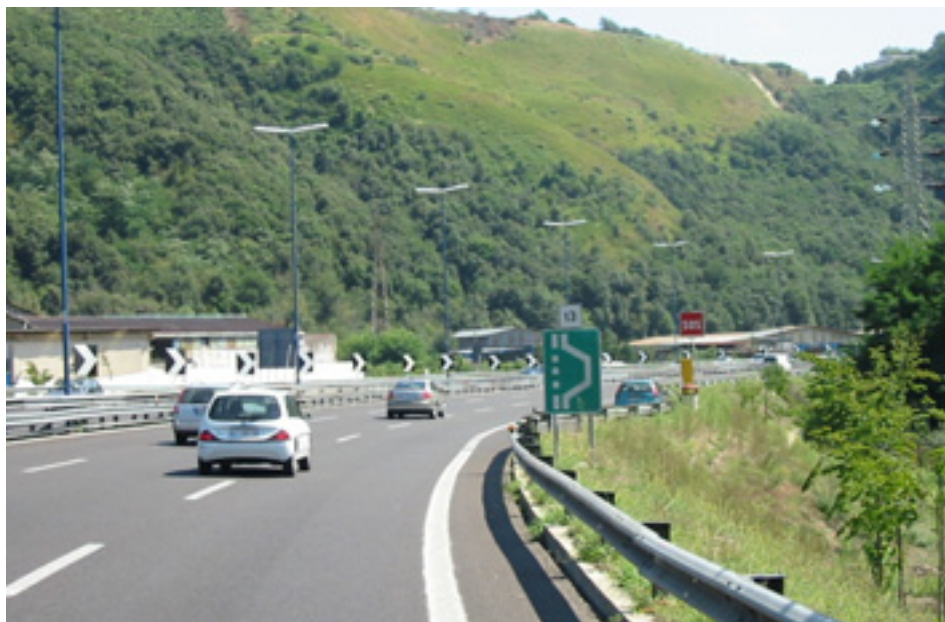
Fig. 79 - Piazzola di sosta n. 13

La piazzola è situata in interno curva ed è poco visibile sia in ingresso che in uscita (cfr. fig. 79).

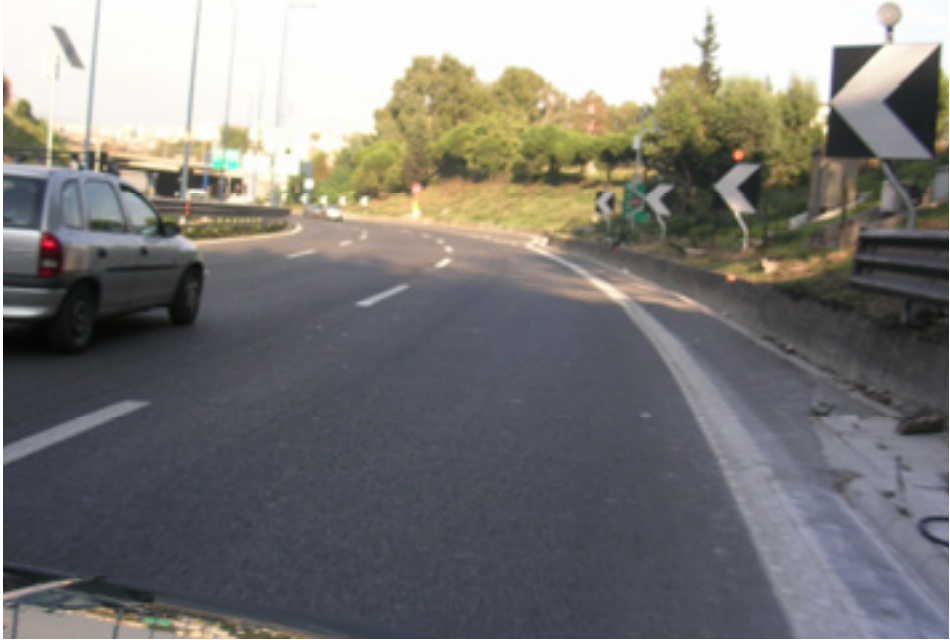
Fig. 80 - Piazzola di sosta n. 15

La piazzola è localizzata all'esterno di una curva di raggio pari a 300 m (cfr. fig. 80). Inoltre essa è posizionata subito dopo la galleria Sant'Angelo e subito prima di un sottopasso. Per l'insieme delle suddette circostanze la presenza della piazzola crea difficoltà di percezione della curva. A causa del particolare orientamento, i veicoli fermi in piazzola che si immettono in carreggiata sono abbagliati dal sole nell'orario del tramonto e hanno difficoltà a vedere i veicoli in conflitto uscenti dalla galleria (cfr. fig. 81).

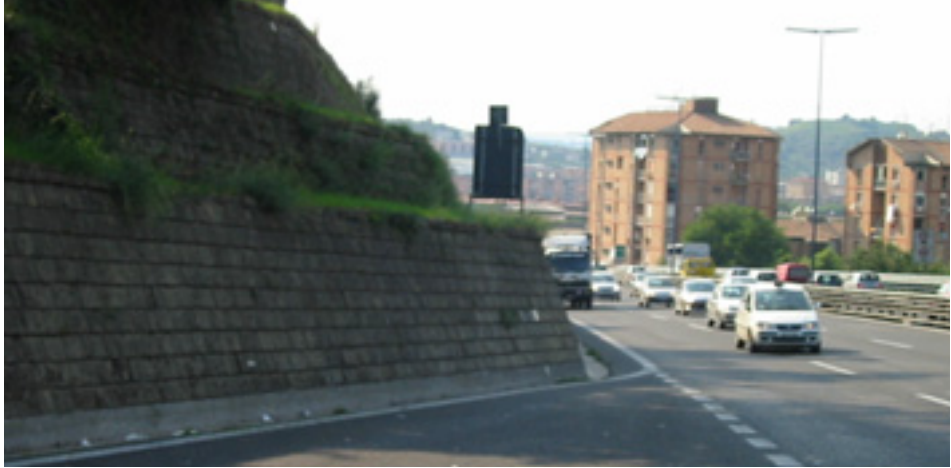
Fig 82 - Piazzola di sosta n. 17

La piazzola è posizionata in interno curva e la visibilità è piuttosto limitata (cfr. fig. 82).

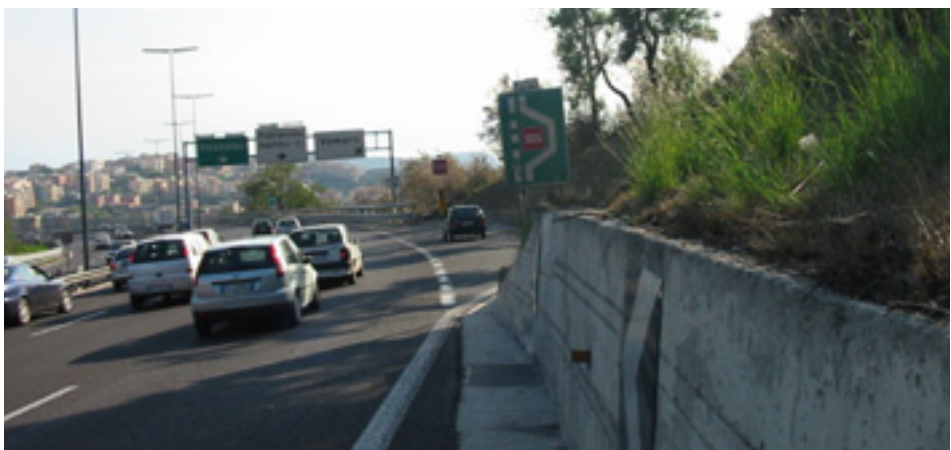
Fig. 83 - Piazzola di sosta n. 20

La piazzola è situata in esterno curva, in discesa e dopo un sottopasso amplificando le difficoltà di corretta percezione della curva (cfr. fig. 83).

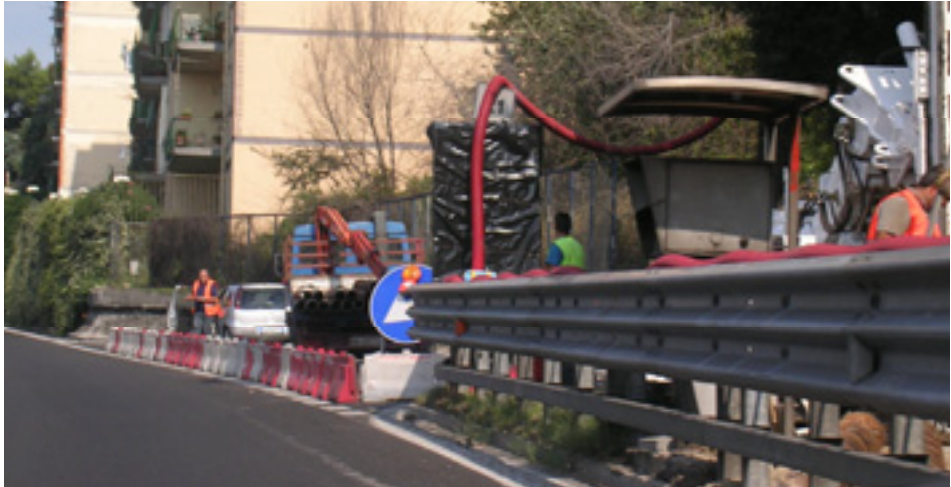
Fig. 84 - Piazzola di sosta n. 21

La piazzola è situata in esterno curva (cfr. fig. 84).

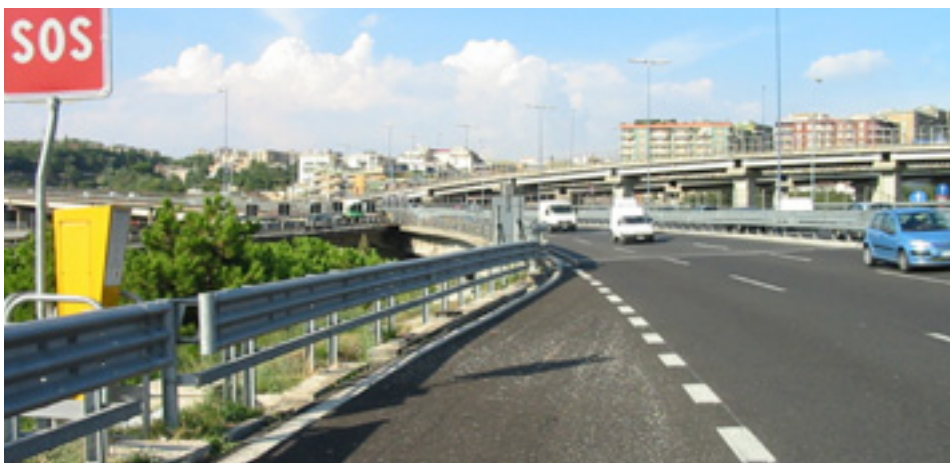
Fig. 85 - Piazzola di sosta n. 24

La piazzola è situata in interno curva, ed è priva di visibilità (cfr. fig. 85).

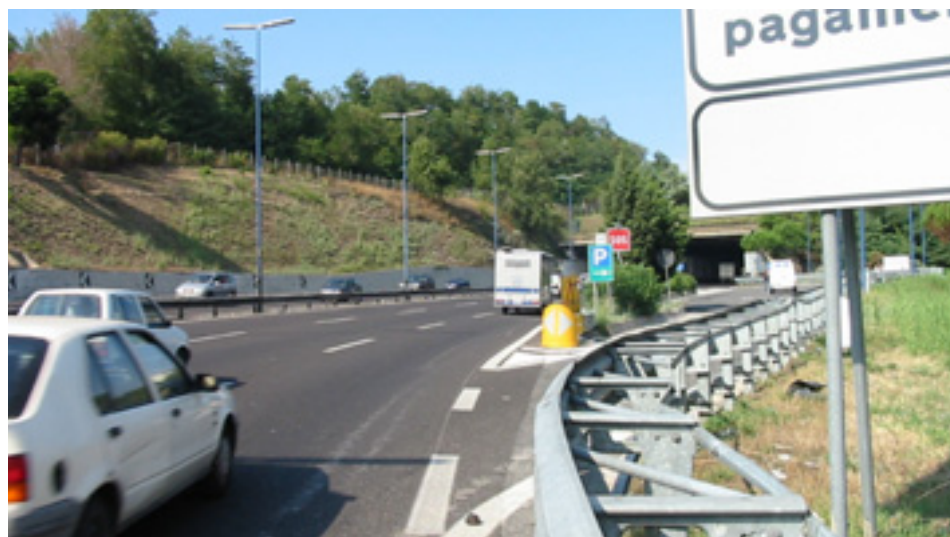
Fig. 86 - Piazzola di sosta n. 25

La piazzola è situata in interno curva ed è separata dalla carreggiata con una aiuola spartitraffico. L'ingresso in piazzola è reso difficile dalla curvatura dell'asse e dall'assenza di una corsia di decelerazione (cfr. fig. 86).

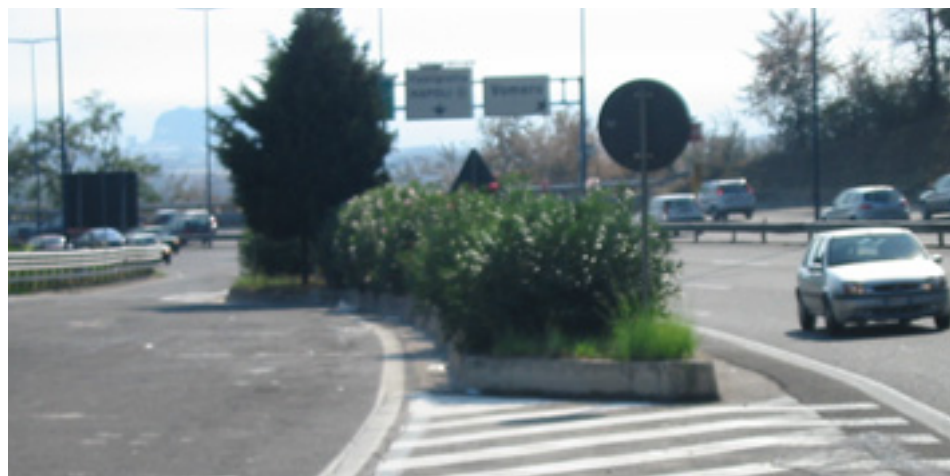
Fig. 87 - Piazzola di sosta n. 25

L'uscita dalla piazzola è estremamente pericolosa in quanto la visibilità è limitatissima e manca una corsia di accelerazione (cfr. fig. 87).

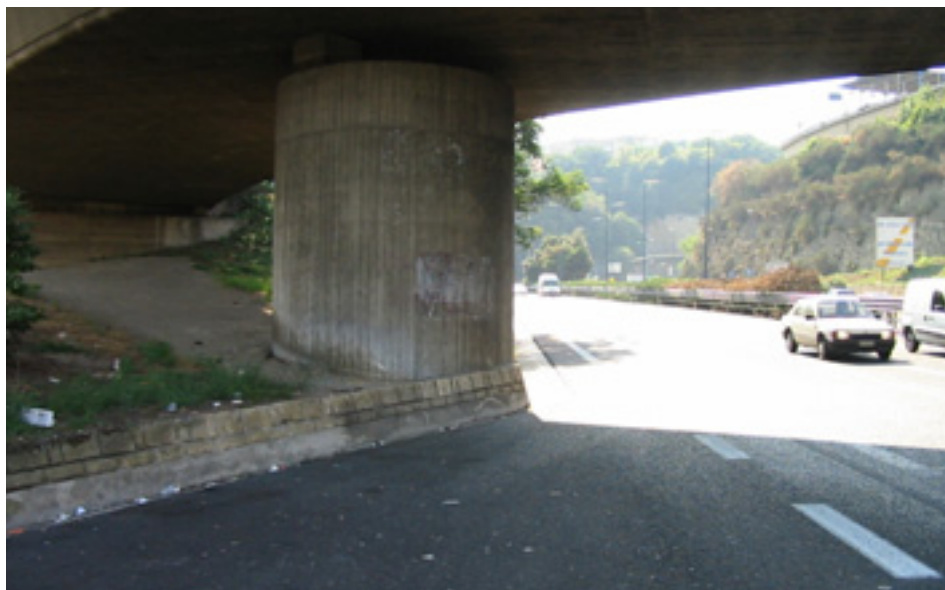
Fig. 88 - Piazzola di sosta n. 27

La piazzola è situata dopo una pila di ponte ed è priva di visibilità (cfr. fig. 88).

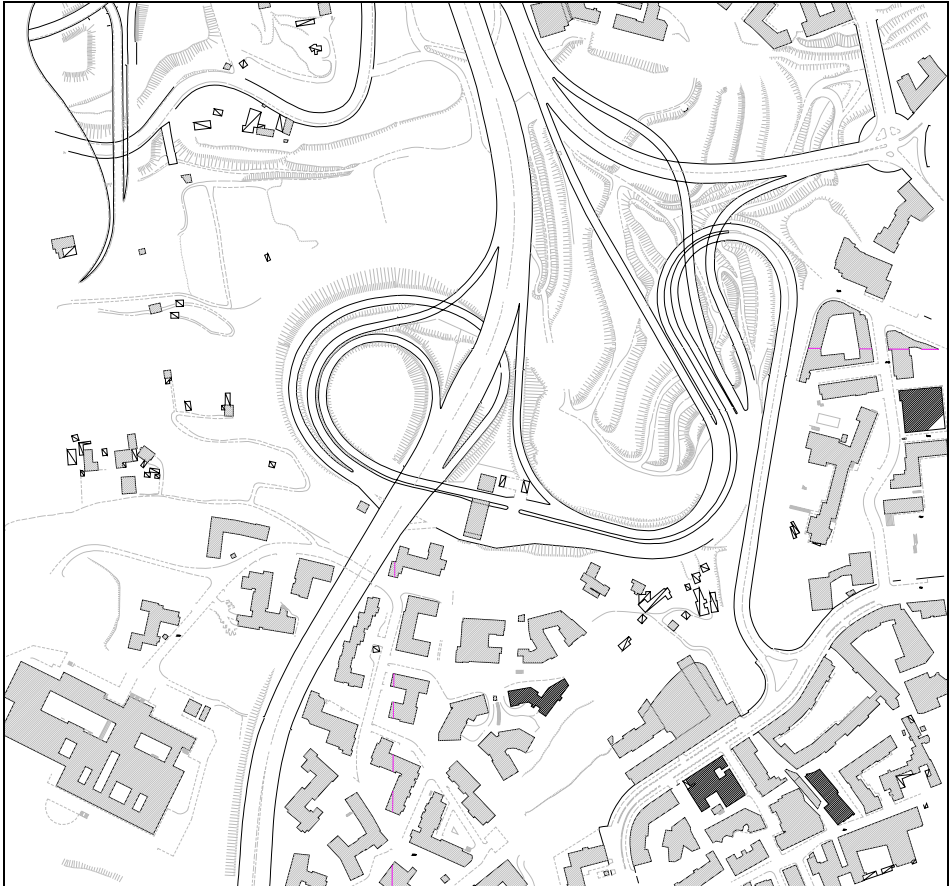
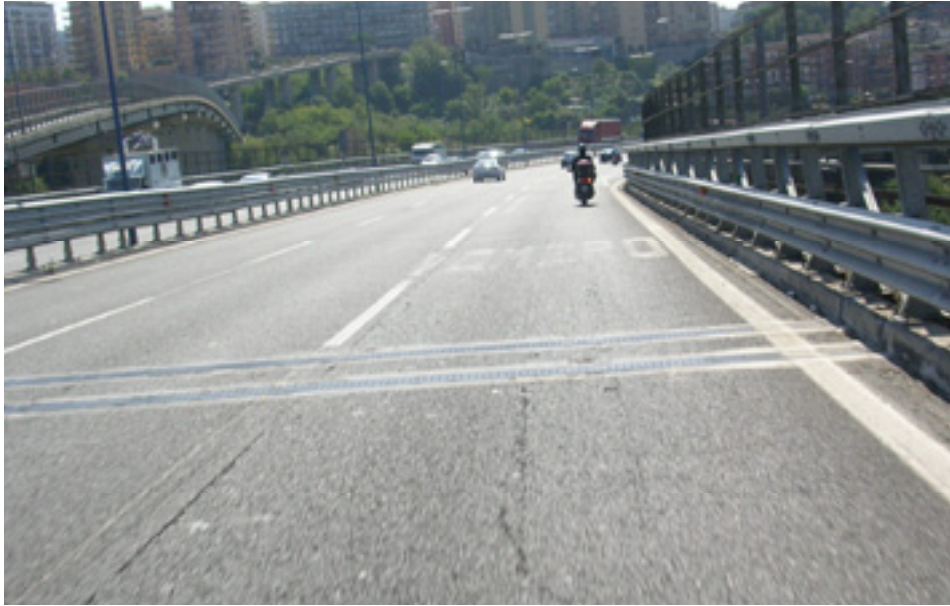
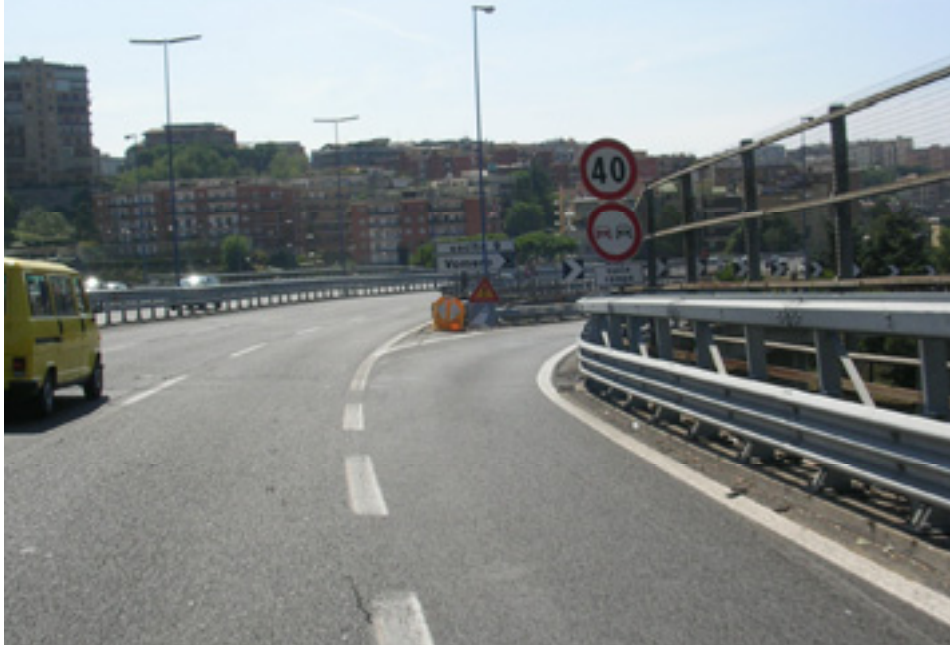
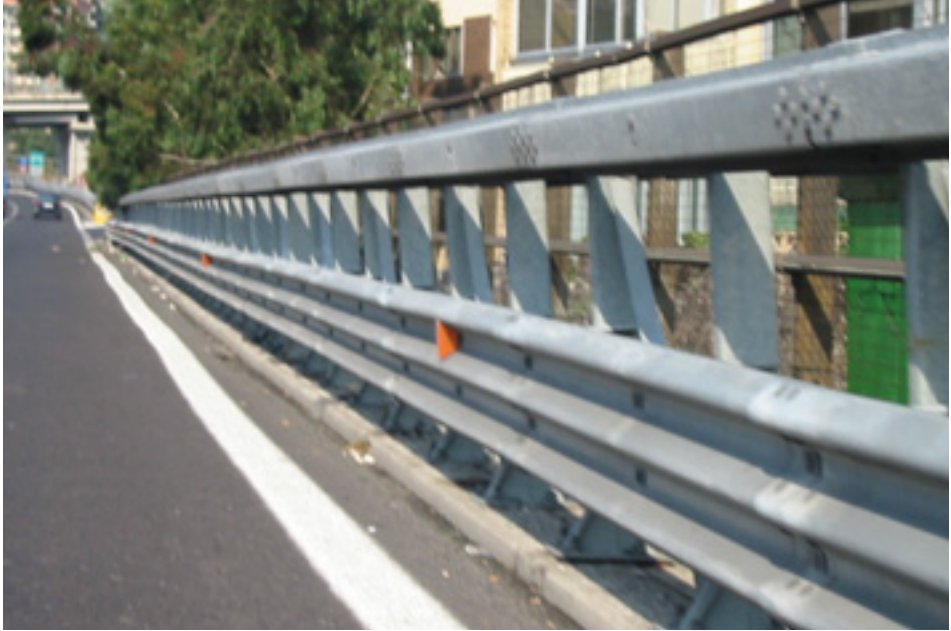
Sia in carreggiata ovest che in quella est l'uscita dalla Tangenziale è in curva ed è priva di visibilità (cfr. da fig. 89 a fig. 92).

Si raccomanda di adeguare la geometria degli svincoli aumentando la lunghezza delle corsie di decelerazione e di immissione e aumentando, laddove possibile, i raggi delle curve delle rampe. Si raccomanda in particolare di riposizionare le uscite prive di adeguata visibilità. Si raccomanda inoltre un generale miglioramento della segnaletica verticale ed orizzontale. Quest'ultima potrebbe essere efficacemente integrata installando anche inserti stradale catarifrangenti.

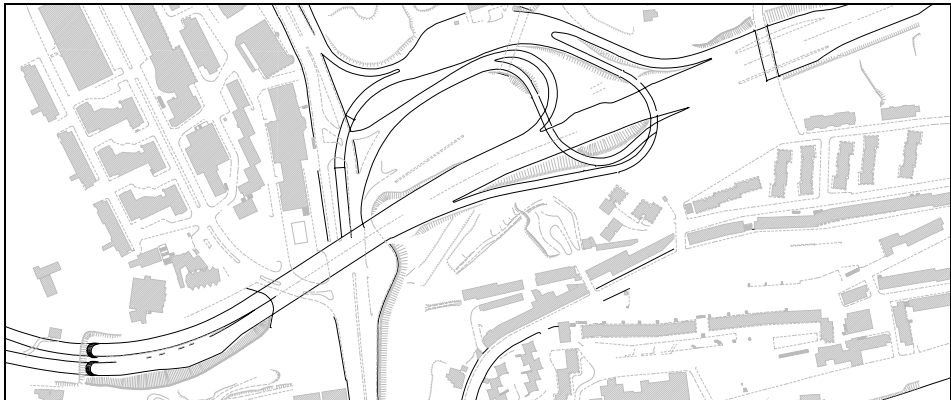
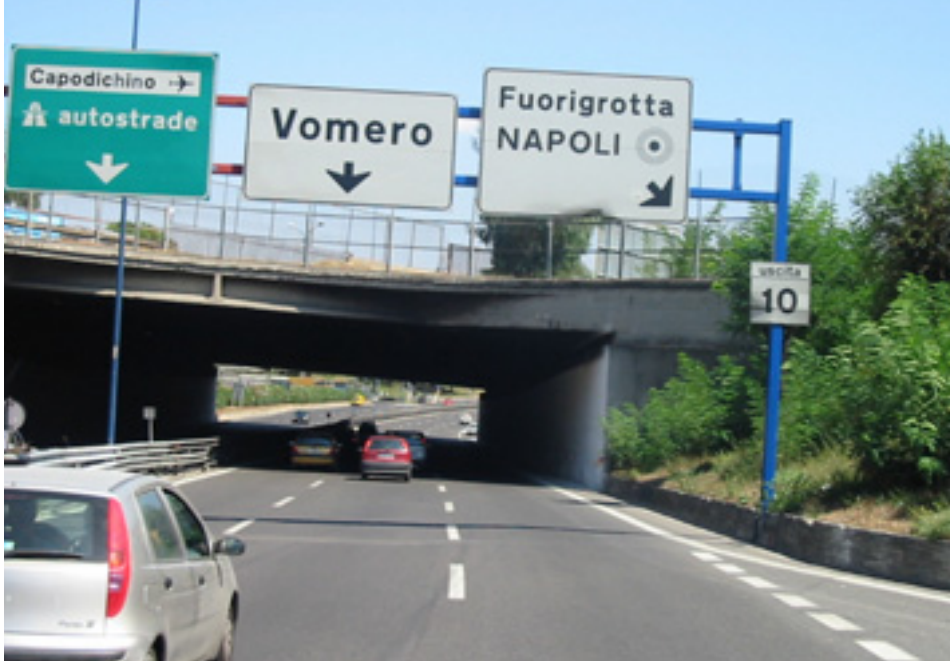
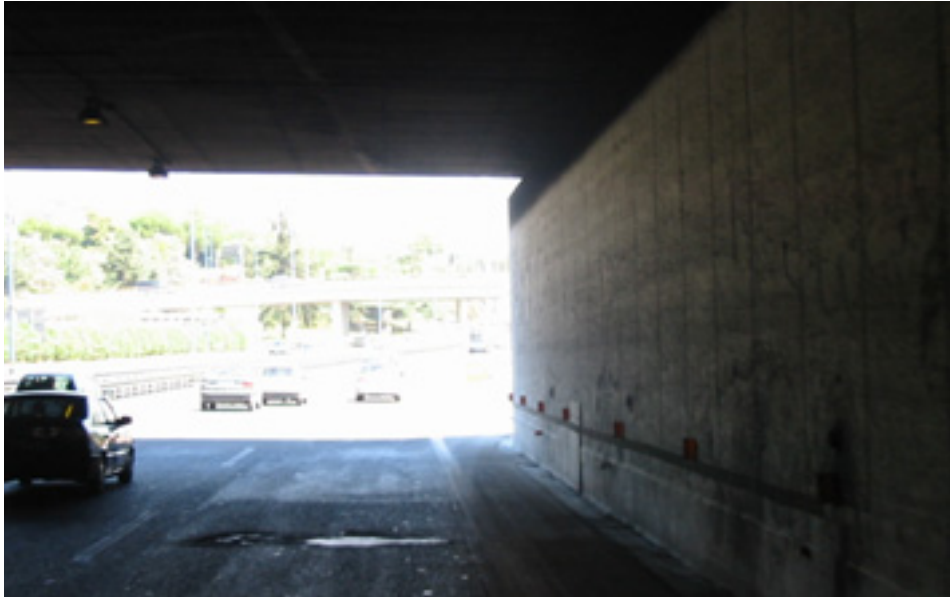
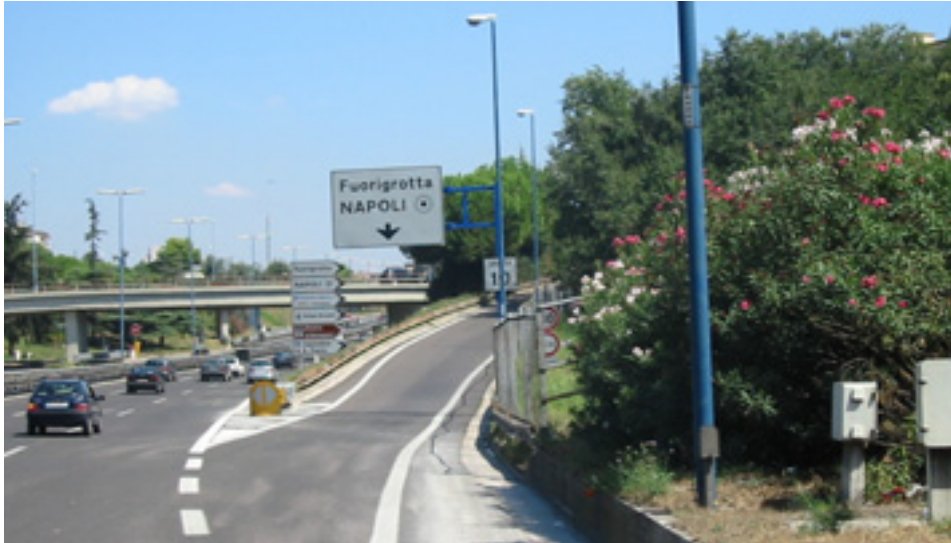
In direzione est l'uscita dalla Tangenziale è localizzata in curva dopo un sottopasso (cfr. da fig. 93 a fig. 96).
