CONSIGLIO NAZIONALE DEGLI INGEGNERI

Centro Studi Consiglio Nazionale Ingegneri

Analisi di sicurezza della Tangenziale Est-Ovest di Napoli

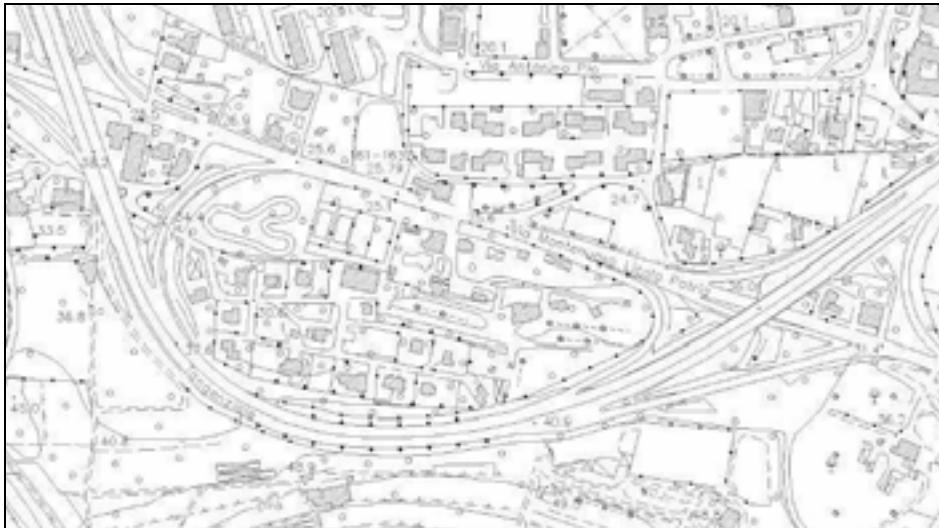
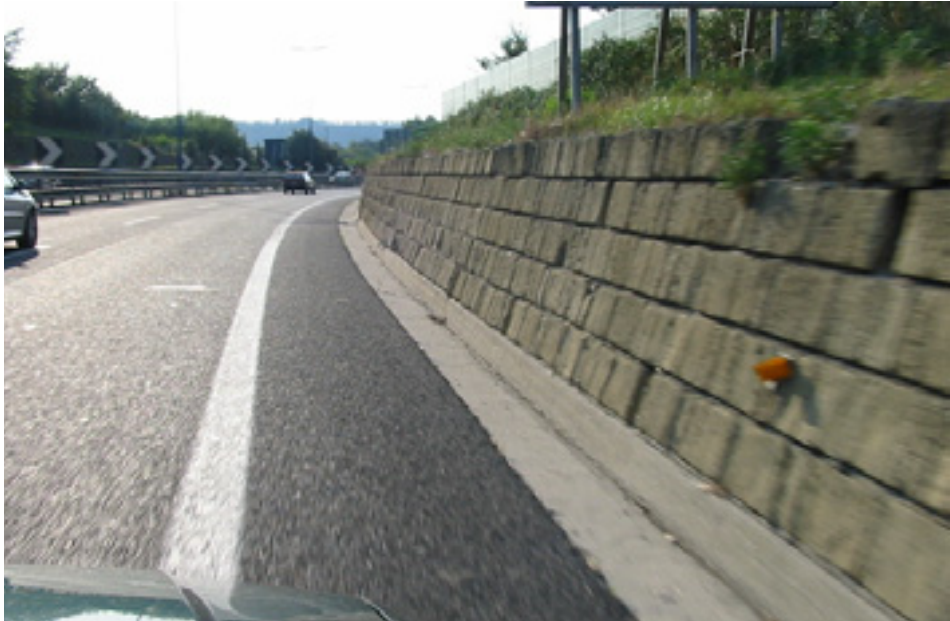
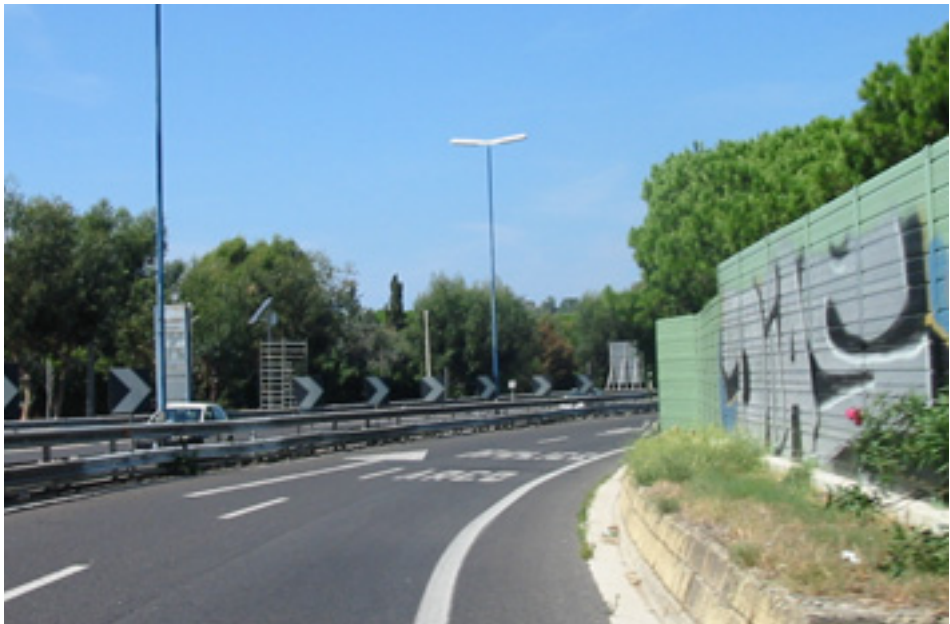
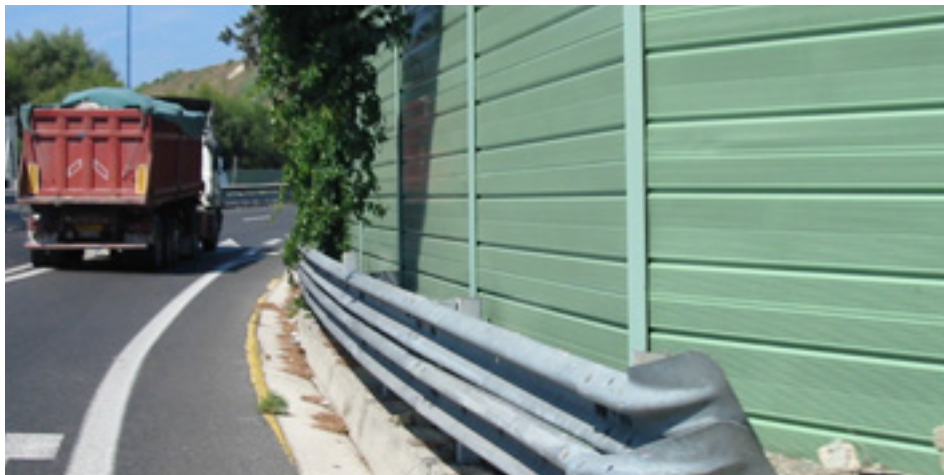
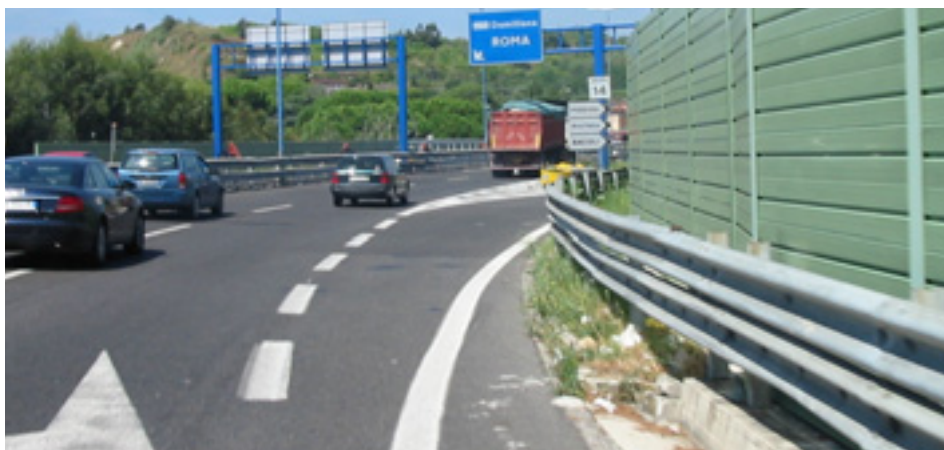
In carreggiata ovest l'uscita dalla Tangenziale è posizionata all'interno di una curva di raggio pari a circa 200 m (cfr. da fig. 97 a fig. 101).

Si raccomanda di adeguare la geometria degli svincoli aumentando la lunghezza delle corsie di decelerazione e di immissione e aumentando, laddove possibile, i raggi delle curve delle rampe. Si raccomanda in particolare di riposizionare le uscite prive di adeguata visibilità. Si raccomanda inoltre un generale miglioramento della segnaletica verticale ed orizzontale. Quest'ultima potrebbe essere efficacemente integrata installando anche inserti stradale catarifrangenti.
